Δράσεις υδρομορφολογικής
αποκατάστασης και αποκατάστασης της
παρόχθιας ζώνης υδάτινων σωμάτων που
έχουν υλοποιηθεί στα πλαίσια του έργου
ΥΥ09/2012

ΕΡΓΟ: Παροχή υπηρεσιών για
τον καθορισμό δράσεων
υδρομορφολογικής
αποκατάστασης και
αποκατάστασης παρόχθιας
ζωνών υδάτινων σωμάτων της
Κύπρου, ετοιμασία των ΠΕΕΠ
και παρακολούθηση
υλοποίησης των έργων

Σύμβαση ΥΥ09/2012
ΔΕΥΤΕΡΟ ΠΑΡΑΔΟΤΕΟ

Δεκέμβριος 2013

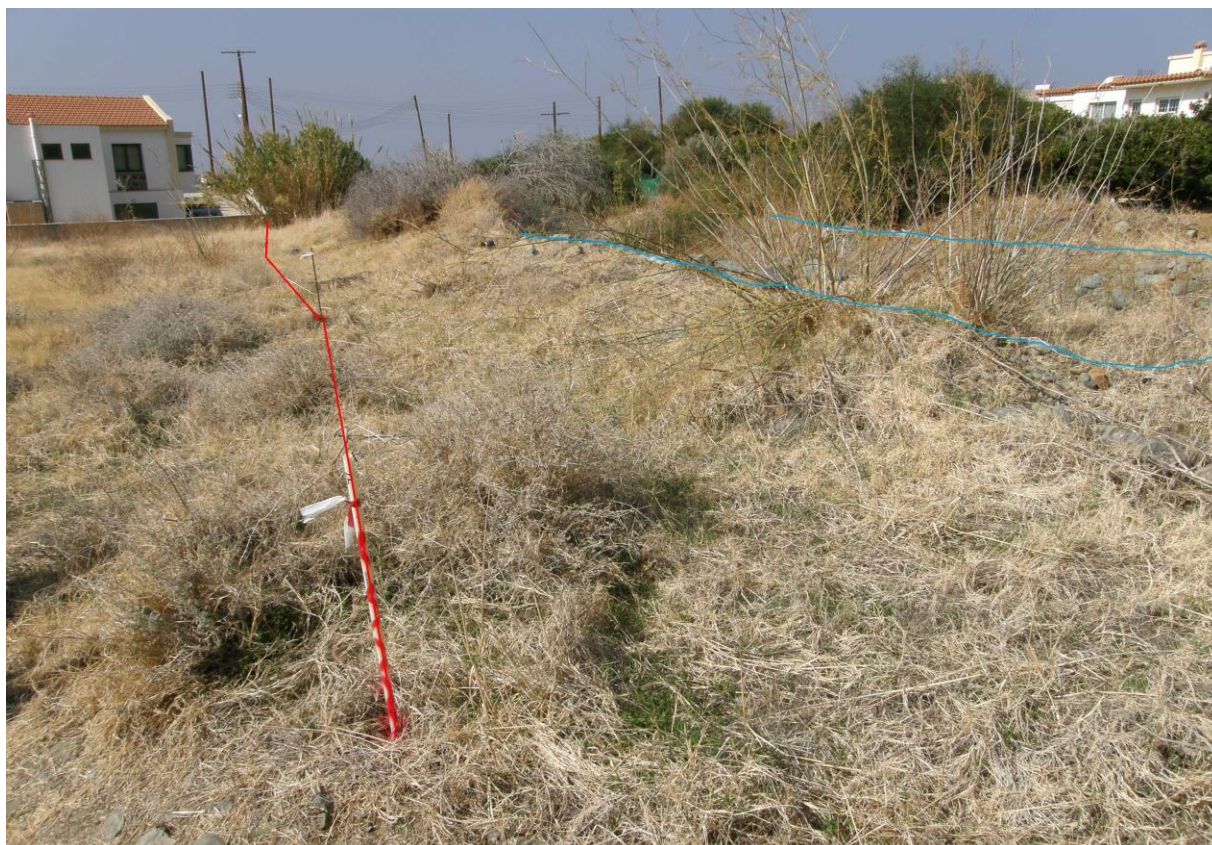
Εικόνα 2: Χαρακτηριστική φωτογραφία όπου απεικονίζεται η σημερινή κοίτη, σε σχέση με την εγγεγραμμένη κοίτη ποταμού. Με γαλάζιο χρώμα σημειώνεται η υφιστάμενη κοίτη και με κόκκινο χρώμα η οριοθετημένη δημόσια κοίτη.

Με την σύμφωνη γνώμη όλων των εμπλεκόμενων μερών, το ΤΑΥ με επιστολή του υπέβαλε αίτηση στο Επαρχιακό Κτηματολογικό Γραφείο Πάφου για την οριοθέτηση της δημόσιας κοίτης του ποταμού Λιβάδι στην περιοχή εκτέλεσης των έργων αποκατάστασης, προκειμένου να αποφευχθούν πιθανά προβλήματα που αφορούν το ιδιοκτησιακό καθεστώς. Κατά το στάδιο αυτό ενημερώθηκε σχετικά και το Επαρχιακό Γραφείο ΤΑΥ Πάφου, η συμβολή του οποίου ήταν ιδιαίτερα σημαντική στη διαδικασία της οριοθέτησης. Η οριοθέτηση που έγινε, αποκάλυψε ότι η παρούσα κοίτη του ποταμού έχει σημαντικά μικρότερο πλάτος σε σχέση με την εγγεγραμμένη δημόσια κοίτη του ποταμού (Εικόνες 2, 3 και 4).

Σε κάποια σημεία έγινε εμφανής η καταπάτηση της κοίτης από καλλιέργειες. Με συστηματικές επιχωματώσεις στις όχθες αλλά και τη σταδιακή διάβρωση του πυθμένα, ο ποταμός έχει ως επί το πλείστον περιοριστεί σε στενή και βαθιά κοίτη.

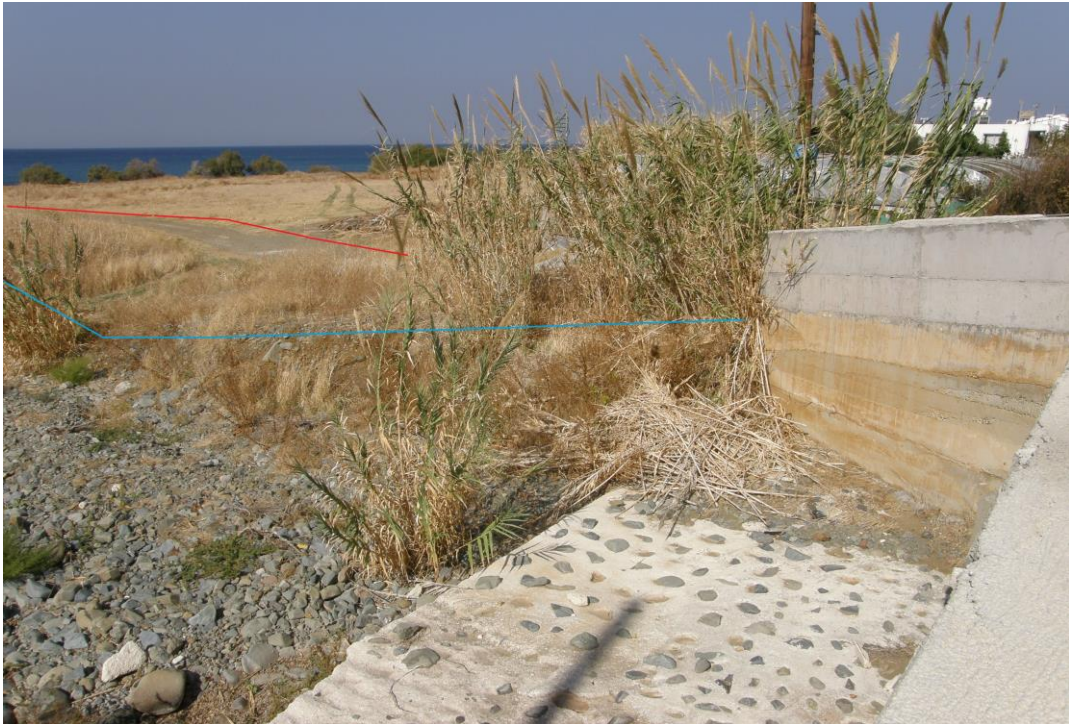
Εικόνα 3: Χαρακτηριστική φωτογραφία της δεξιάς όχθης του ποταμού, προς την εκβολή, όπου απεικονίζεται η σημερινή κοίτη, σε σχέση με την εγγεγραμμένη κοίτη ποταμού από την οποία σήμερα διέρχεται αγροτικός δρόμος. Με γαλάζιο χρώμα σημειώνεται η υφιστάμενη κοίτη και με κόκκινο χρώμα η οριοθετημένη δημόσια κοίτη.

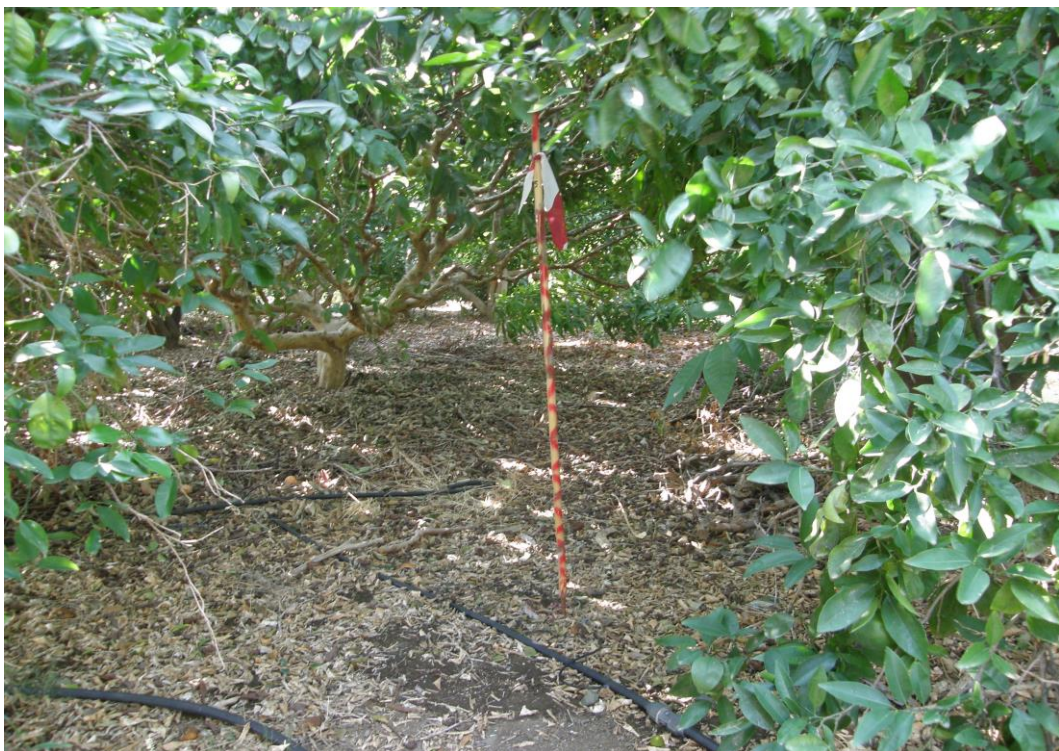
Εικόνα 4: Σημείο οριοθέτησης της κοίτης το οποίο βρίσκεται περίπου στο μέσο τεμαχίου με δενδροκαλλιέργειες.

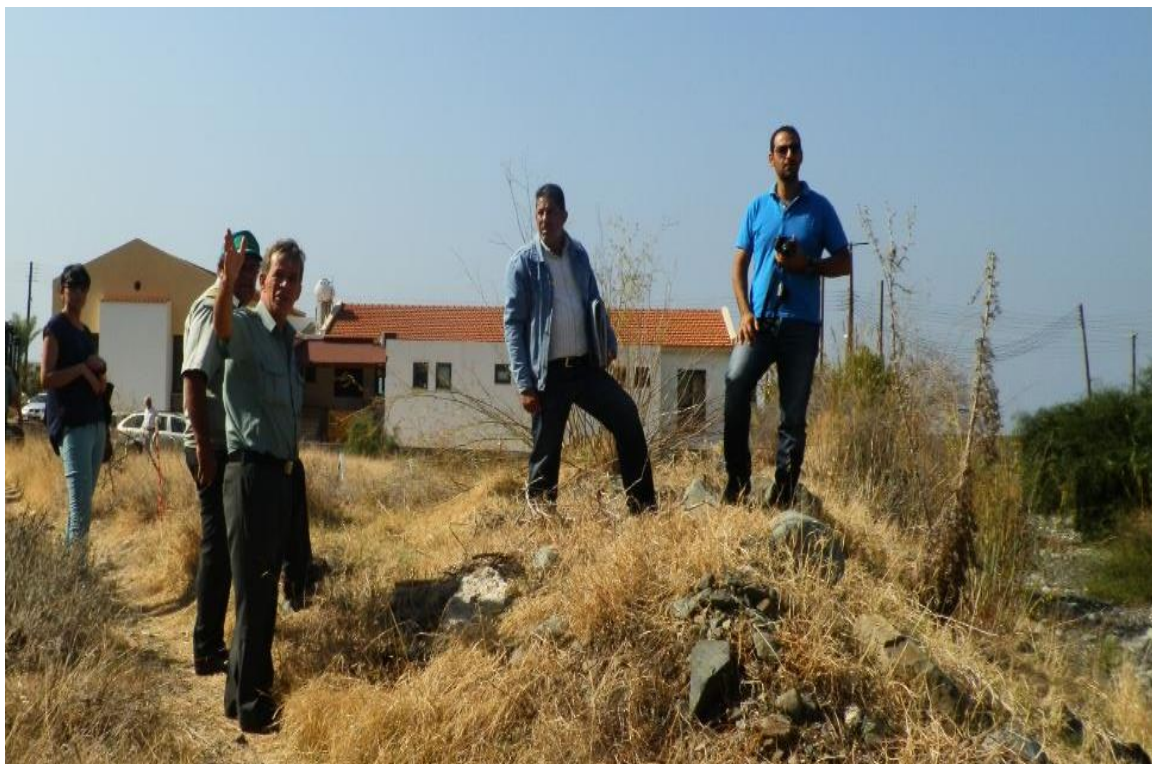
Εικόνα 5: Επιτόπια επίσκεψη στην οποία παρέστησαν μέλος της Ομάδας του Αναδόχου, λειτουργοί του ΤΑΥ και του Τμήματος Δασών. Στην εικόνα είναι εμφανές το τεχνητό ανάχωμα της όχθης (έργο ανθρωπογενούς επίχωσης κοντά σε καλλιεργήσιμη γη). Στο δεξιό άκρο, διακρίνεται η κοίτη σε πολύ χαμηλότερο υψομετρικά σημείο.

Πριν την έναρξη των εργασιών αποκατάστασης, πραγματοποιήθηκε την 1^η Νοεμβρίου 2013 επιτόπια επίσκεψη στον ποταμό Λιβάδι, προκειμένου να γίνουν οι τελικοί σχεδιασμοί (Εικόνα 5). Στην επίσκεψη παρευρέθηκαν πέραν του συμβούλου και της Συντονίστριας της Σύμβασης και ο Περιφερειακός Δασικός Λειτουργός του Τμήματος Δασών της Δασικής Περιφέρειας Πάφου, ο οποίος ήταν και ο συντονιστής του Τμήματος Δασών κατά την εκτέλεση των έργων. Στη συνάντηση συζητήθηκε το πλαίσιο συνεργασίας του ΤΑΥ με το Τμήμα Δασών για το εν λόγω έργο και έγινε συντονισμός των επόμενων βημάτων και διαδικασιών, ενώ, καθορίστηκαν επί τόπου οι εργασίες που θα ακολουθήσουν. Κατά την επίσκεψη, οριστικοποιήθηκαν επίσης τα είδη και ο αριθμός των γηγενών φυτών που θα φυτευτούν λαμβάνοντας υπόψη την πρόταση του συμβούλου της Σύμβασης, τη διαθεσιμότητα των ειδών δενδρυλλίων στα φυτώρια του Τμήματος Δασών και το μήκος του ποταμού στο οποίο είχε σχεδιαστεί η υλοποίηση των έργων.

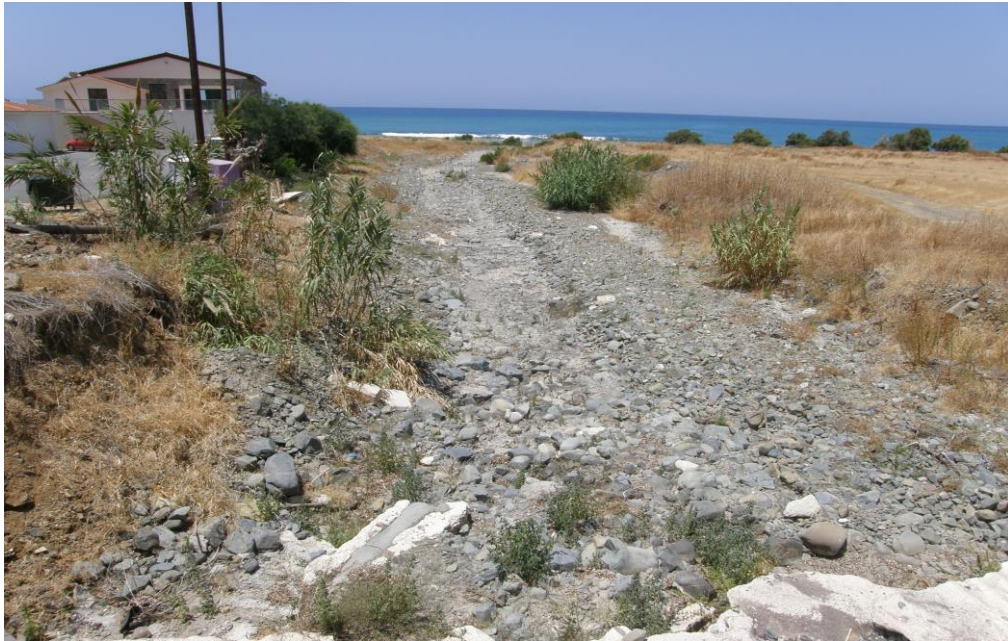
Στο τμήμα κατάντη του γεφυριού (Εικόνα 6) η παρόχθια βλάστηση ήταν εξαιρετικά περιορισμένη, με πολύ χαμηλό ποσοστό φυτοκάλυψης. Τα κυρίαρχα ήδη βλάστησης ήταν τα ξενικά και ιδιαίτερα χωροκατακτητικά είδη ακακίας (*Acacia saligna*) και το κοινό καλάμι (*Arundo donax*). Μικρός αριθμός ατόμων του είδους *Tamarix cf. smyrnensis*. (μέρικος) ήταν κυρίαρχος στο όριο με την παραλία.

Εικόνα 6: Άποψη του κατάντη τμήματος της περιοχής αποκατάστασης. Είναι εμφανής η απουσία εκτεταμένης παρόχθιας βλάστησης. Η περιορισμένη βλάστηση αποτελείται από τα ξενικά είδη ακακίας (*Acacia saligna*) και το κοινό καλάμι (*Arundo donax*), ενώ οι μέρικοι (*Tamarix cf. smyrnensis*) κυριαρχούν στην εκβολή.

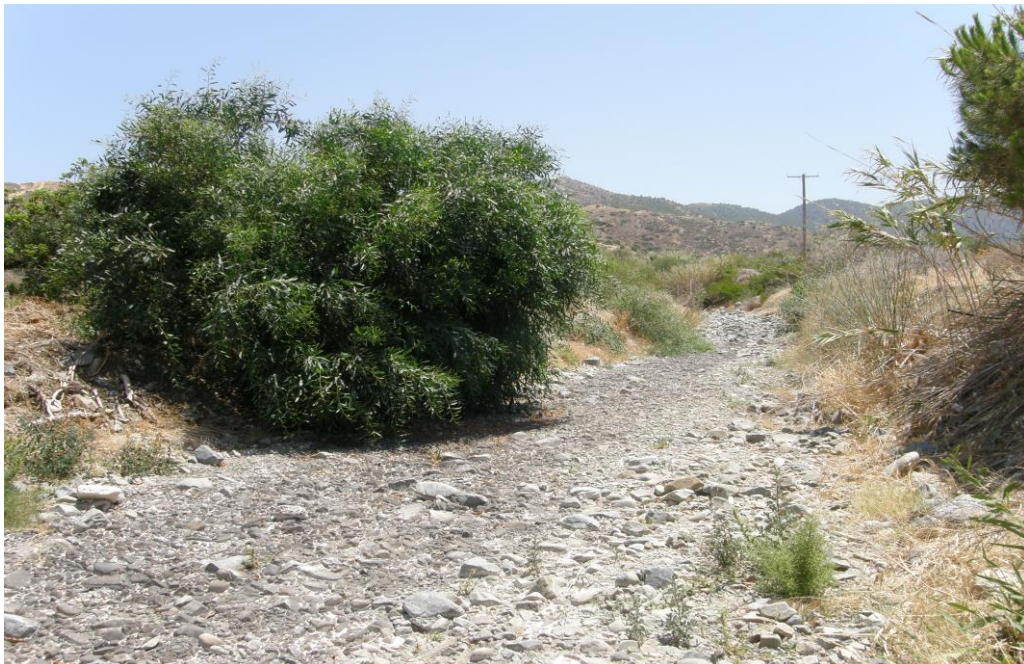
Εικόνα 7: Το μέσο τμήμα της περιοχής αποκατάστασης όπου κυρίαρχο είδος αποτελούσε η ακακία (*Acacia saligna*), ενώ μικρή παρουσία είχαν και μη αυτοφυή άτομα ήμερης πεύκης (*Pinus pinea*).

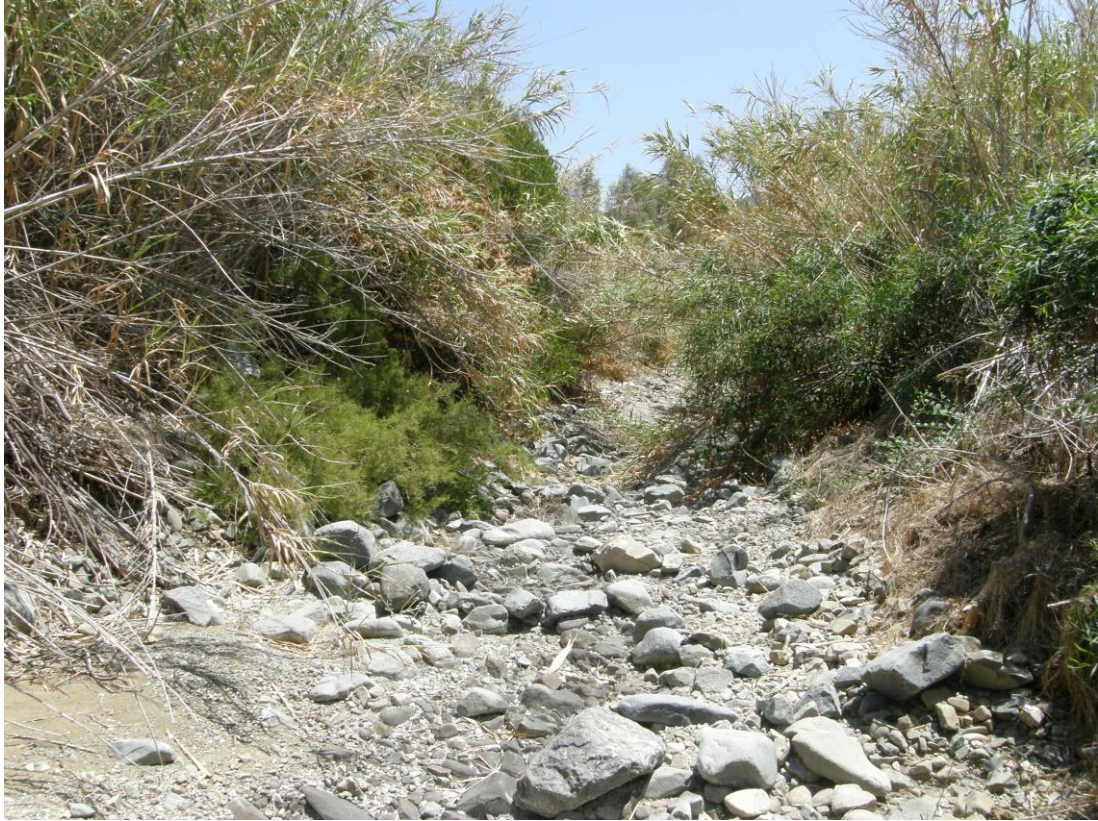
Τέλος, στο ανώτερο σημείο του ποτάμιου τμήματος στο οποίο υλοποιήθηκαν οι δράσεις αποκατάστασης, η δεξιά όχθη ήταν καλυμμένη πλήρως από συστάδες *Arundo donax* οι οποίες είχαν επεκταθεί σε μεμονωμένα άτομα *Ziziphus lotus* και *Tamarix cf. smyrnensis*, καθώς και από μεγάλα άτομα *Acacia saligna* και μεμονωμένα άτομα *Dodonaea viscosa*. Η αριστερή όχθη καλυπτόταν από *Arundo donax*, *Acacia saligna* αλλά και τα γηγενή είδη *Ziziphus lotus* και *Pistacia lentiscus* (Εικόνες 8 και 9).

Εικόνα 8: Το ανάντη τμήμα της περιοχής αποκατάστασης όπου έντονη ήταν η παρουσία του επεκτατικού καλαμιού *Arundo donax* το οποίο κάλυπτε το μεγαλύτερο μέρος του τμήματος.

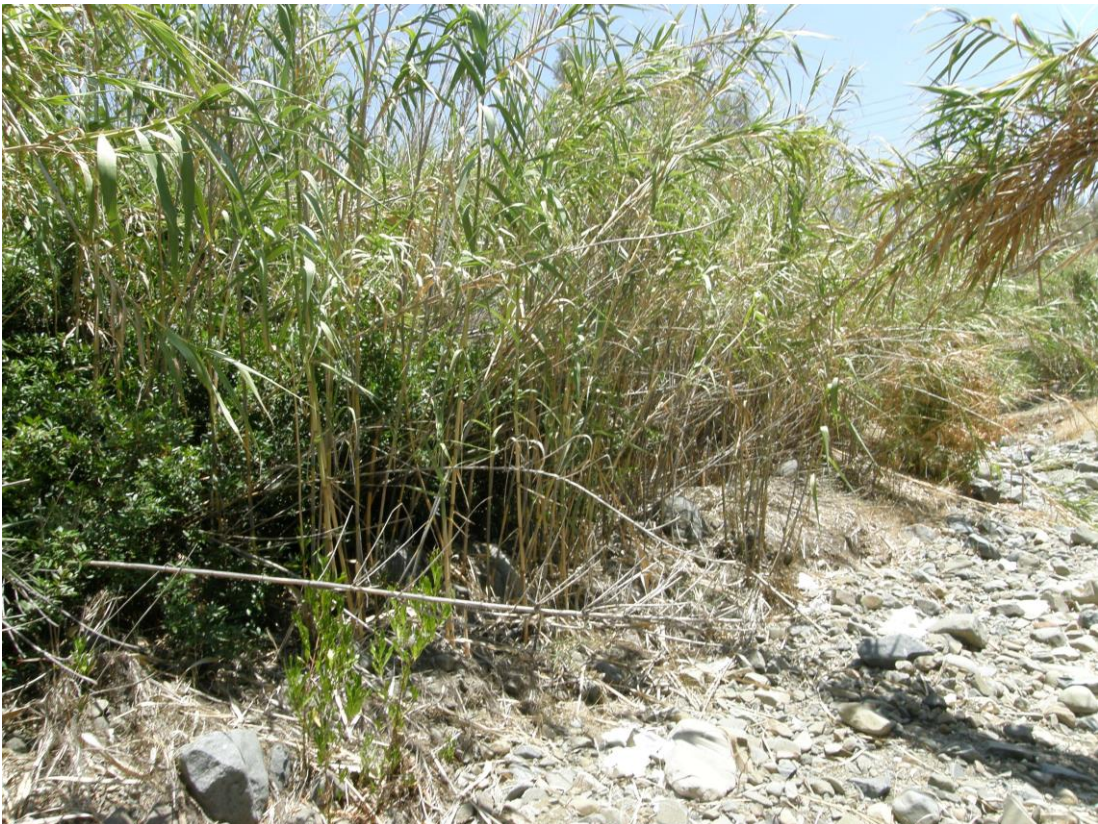
Εικόνα 9: Συστάδα κοινού καλαμιού η οποία έχει παρεισφρήσει σε άτομα σχίνου.

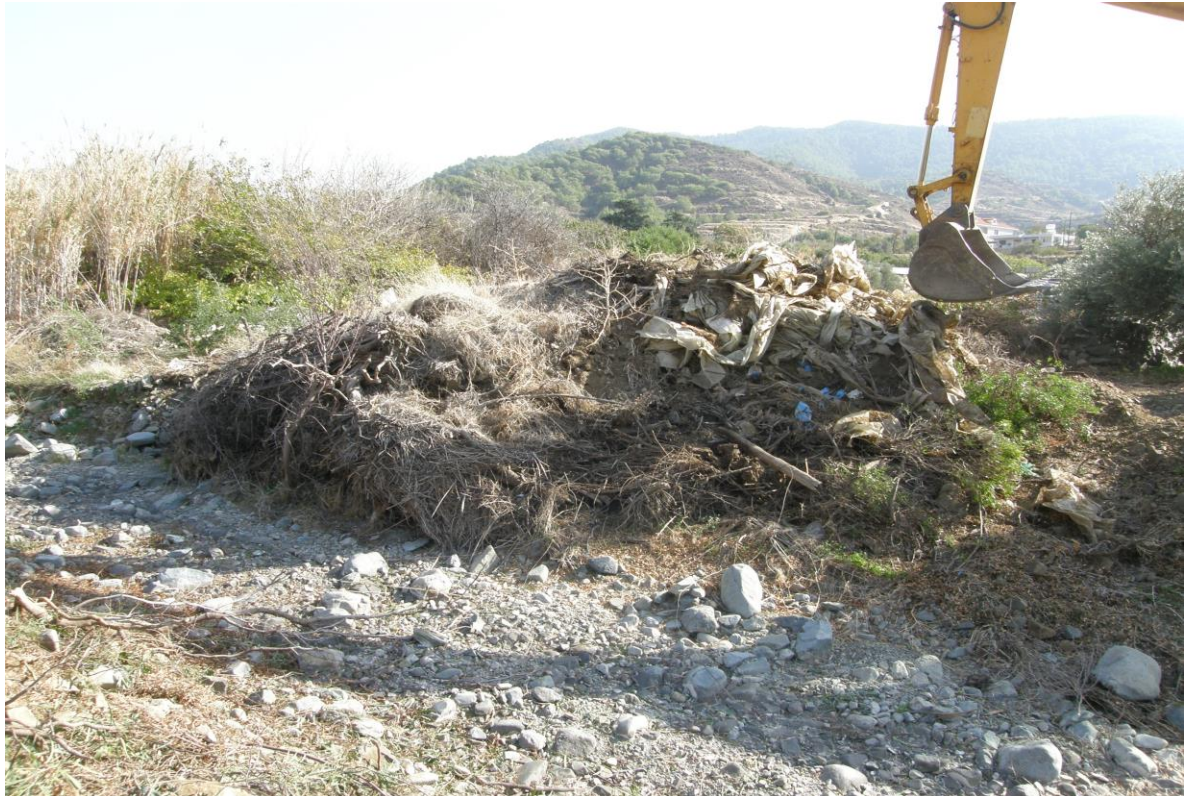
Εικόνα 14: Σωροί από σκουπίδια, και κλαδέματα τα οποία απορρίφθηκαν στην όχθη του ποταμού και αποκαλύφθηκαν με την αφαίρεση της αλλόχθονης βλάστησης.

Κατά την αφαίρεση των μη αυτοφυών ειδών αποκαλύφθηκαν σωροί από νάιλον θερμοκηπίου και άλλα υλικά τα οποία είχαν καλυφθεί στο παρελθόν με χώμα, ενώ υπήρχαν σωροί από κλαδέματα σε αρκετά σημεία, οι οποίοι είχαν απορριφθεί στα πρηνή του ποταμού (Εικόνες 14 και 15). Τα υλικά αυτά απομακρύνθηκαν με τη χρήση του εκσκαφέα, διαπλατώνοντας έτσι την κοίτη, ενώ στα σημεία όπου απομακρύνθηκαν μεγάλες ποσότητες τέτοιων υλικών, η όχθη διαμορφώθηκε με τρόπο ώστε ο ποταμός να αποκτήσει ανομοιόμορφη διατομή (Εικόνα 16). Εφόσον προέκυψε η ευκαιρία για διαμόρφωση της όχθης, αυτή διαμορφώθηκε σε δύο επίπεδα. Στην αριστερή όχθη, δημιουργήθηκε ένα κράσπεδο λίγο πιο ψηλά από τον πυθμένα της κοίτης και ένα δεύτερο επίπεδο στο ανώτερο ύψος της όχθης. Αυτό έχει ως αποτέλεσμα τη δημιουργία ποικιλίας μικροοικοτόπων, διευκολύνει τη φύτευση δενδρυλλίων σε διαφορετικά επίπεδα ώστε να υπάρχει σημαντικά μεγαλύτερη πιθανότητα επιτυχίας των φυτεύσεων και δίνει την ευκαιρία σε διαφορετικά είδη φυτών να καταλάβουν την παρόχθια ζώνη. Γενικότερα, η δημιουργία ποικίλης μορφής δομών, είτε σε μικροσκοπικό είτε σε μακροσκοπικό επίπεδο, έχει ως αποτέλεσμα την αύξηση της πολυπλοκότητας του τοπίου και συνεπώς τη δημιουργία πολλών και ποικίλων ενδιαιτημάτων.

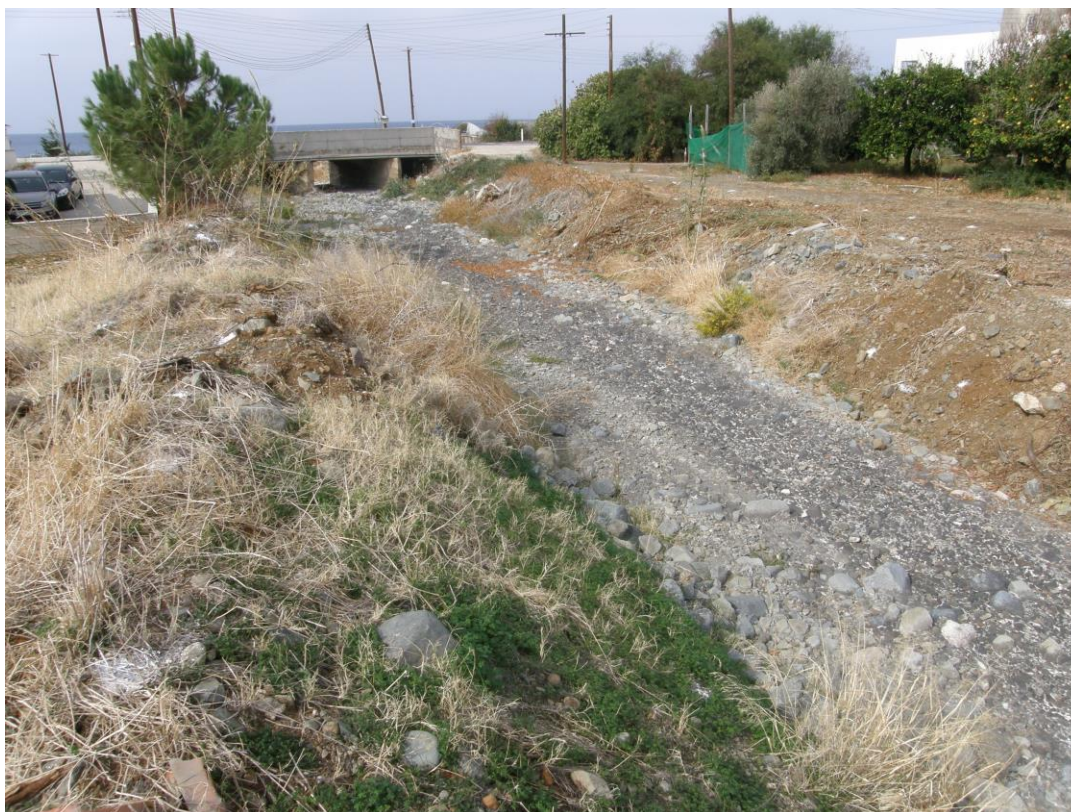
Εικόνα 19: Σηματοδοτημένα σημεία με ασβέστη όπου αργότερα έγινε η εκσκαφή των λάκκων φύτευσης. Είναι εμφανείς οι "αφιλόξενες" συνθήκες για υγρόφιλα είδη, λόγω του πετρώδους εδάφους .

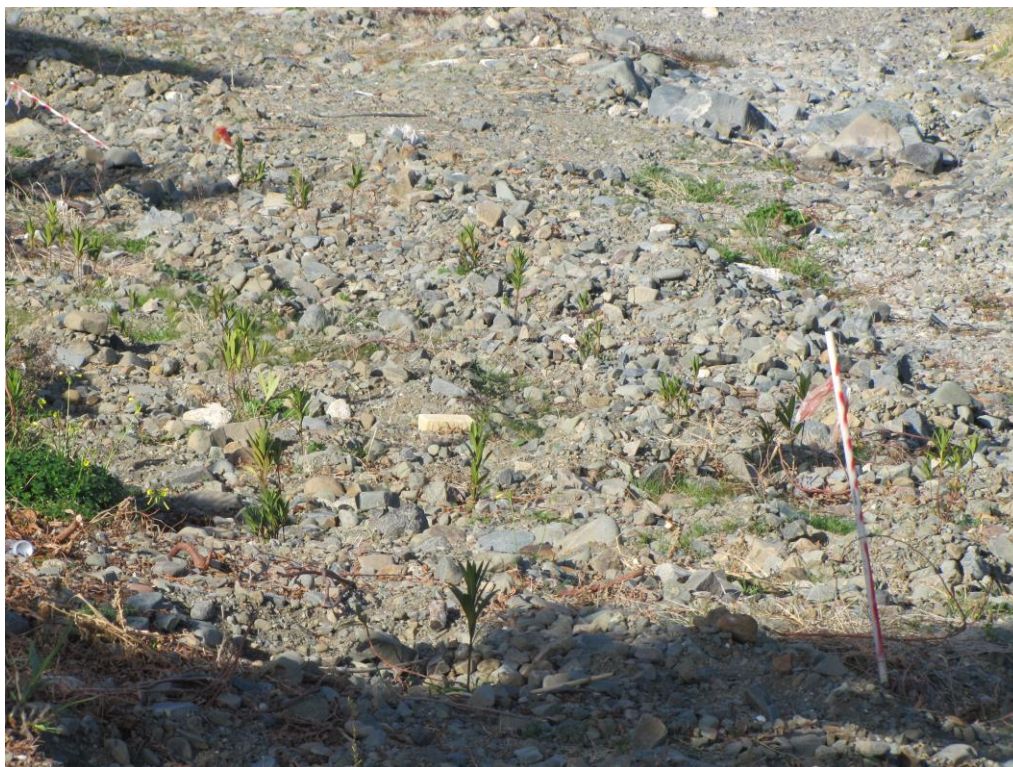
Εικόνα 29: Άποψη της φυτείας, ένα περίπου μήνα μετά το πέρας των εργασιών αποκατάστασης. Διακρίνονται δεινδρύλλια πικροδάφνης τα οποία έχουν ήδη σημειώσει σημαντική ανάπτυξη, στο κατάντη τμήμα του ποταμού
