ΤΜΗΜΑ ΑΝΑΠΤΥΞΕΩΣ ΥΔΑΤΩΝ

**Έκθεση Επανεξέτασης, Αναθεώρησης και  
Επαναχαρακτηρισμού των Συστημάτων Υπόγειου  
Υδάτος της Κύπρου για την Εφαρμογή του Άρθρου 5  
της Οδηγίας-Πλαίσιο περί Υδάτων, 2000/60/ΕΚ  
(2<sup>η</sup> Έκδοση)**

Ιούλιος 2015

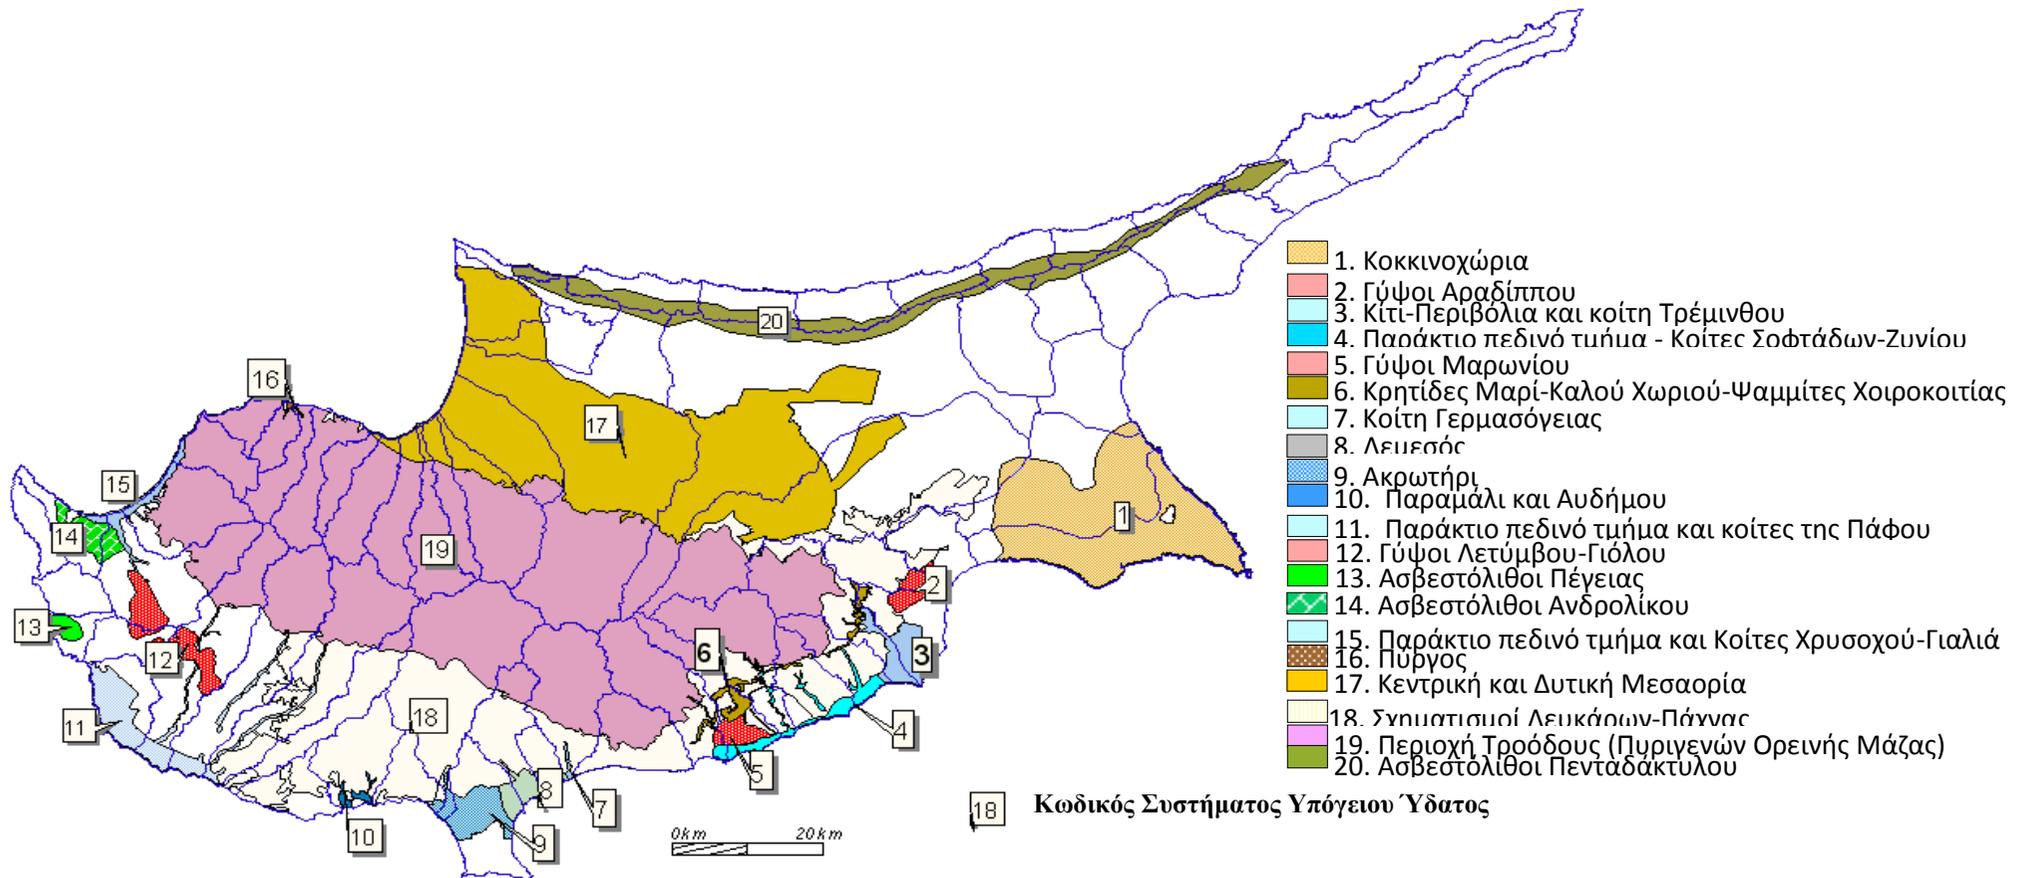
**Χάρτης 1.2:** Συστήματα Υπόγειου Ύδατος της Κύπρου όπως αυτά καθορίστηκαν στα πλαίσια της εκπλήρωσης των απαιτήσεων του πρώτου κύκλου εφαρμογής της ΟΠΥ <sup>5</sup>

Τα 20 ΣΥΥ τα οποία προσδιορίστηκαν στα πλαίσια της εκπλήρωσης των απαιτήσεων του πρώτου κύκλου εφαρμογής της ΟΠΥ (Άρθρο 5), με βάση κυρίως στη γεωλογία, τις πιέσεις ρύπανσης, τη χρήση και τον τύπο του κάθε υδροφορέα, παρατίθενται στο Χάρτη 1.2<sup>2,5</sup>.

Οι διαφορές μεταξύ του Χάρτη 1.2 και του Χάρτη 1.3 είναι βασικά οι διαφορές στα ΣΥΥ που έχουν αυξηθεί από 20 σε 22 λόγω των τριών διαχωρισμών και της μίας αφαίρεσης.

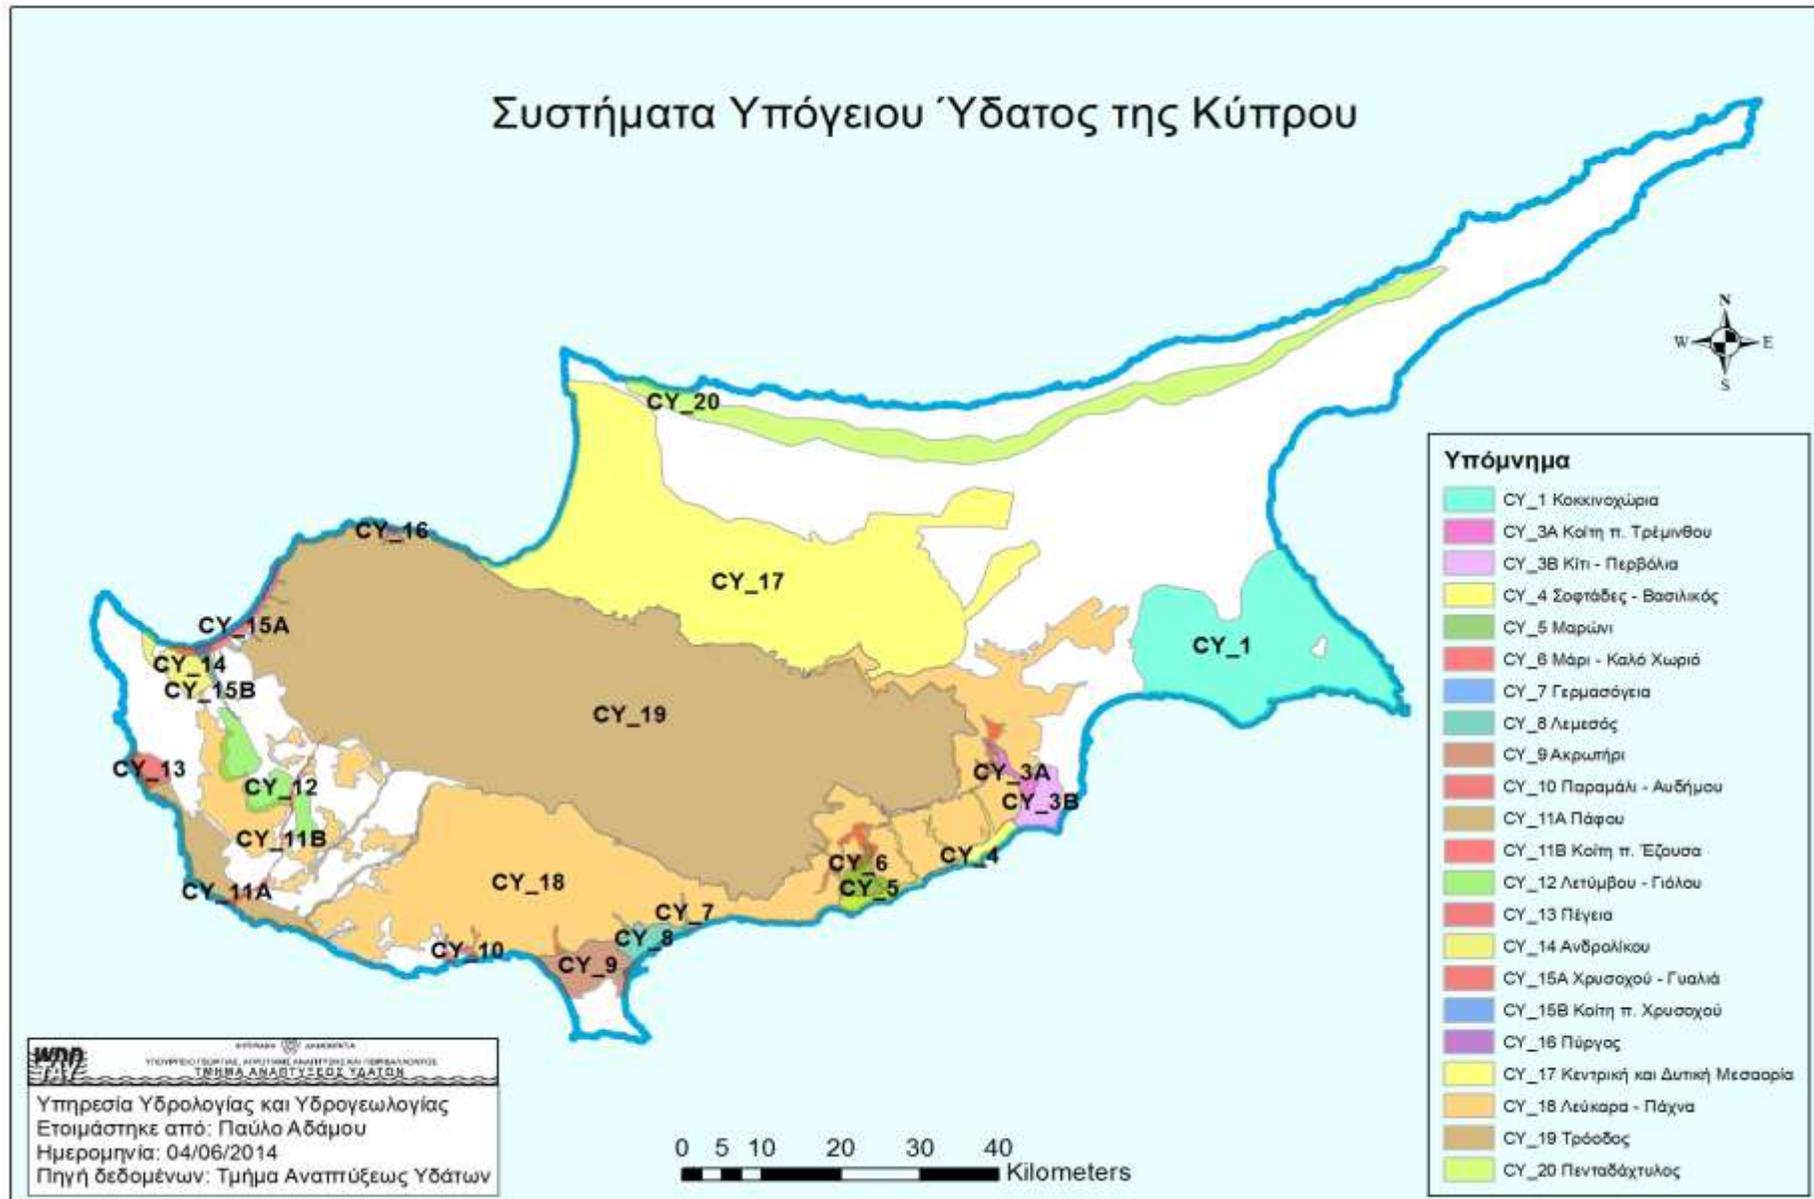
**Χάρτης 1.3:** Αναθεωρημένα Συστήματα Υπόγειου Ύδατος της Κύπρου

Στο Χάρτη 1.3 παρουσιάζονται τα ΣΥΥ της Κύπρου όπως αυτά αναθεωρήθηκαν με βάση τα αποτελέσματα των προγραμμάτων παρακολούθησης όπως προνοείται από τις οδηγίες εφαρμογής των άρθρων 5 και 8 της ΟΠΥ.

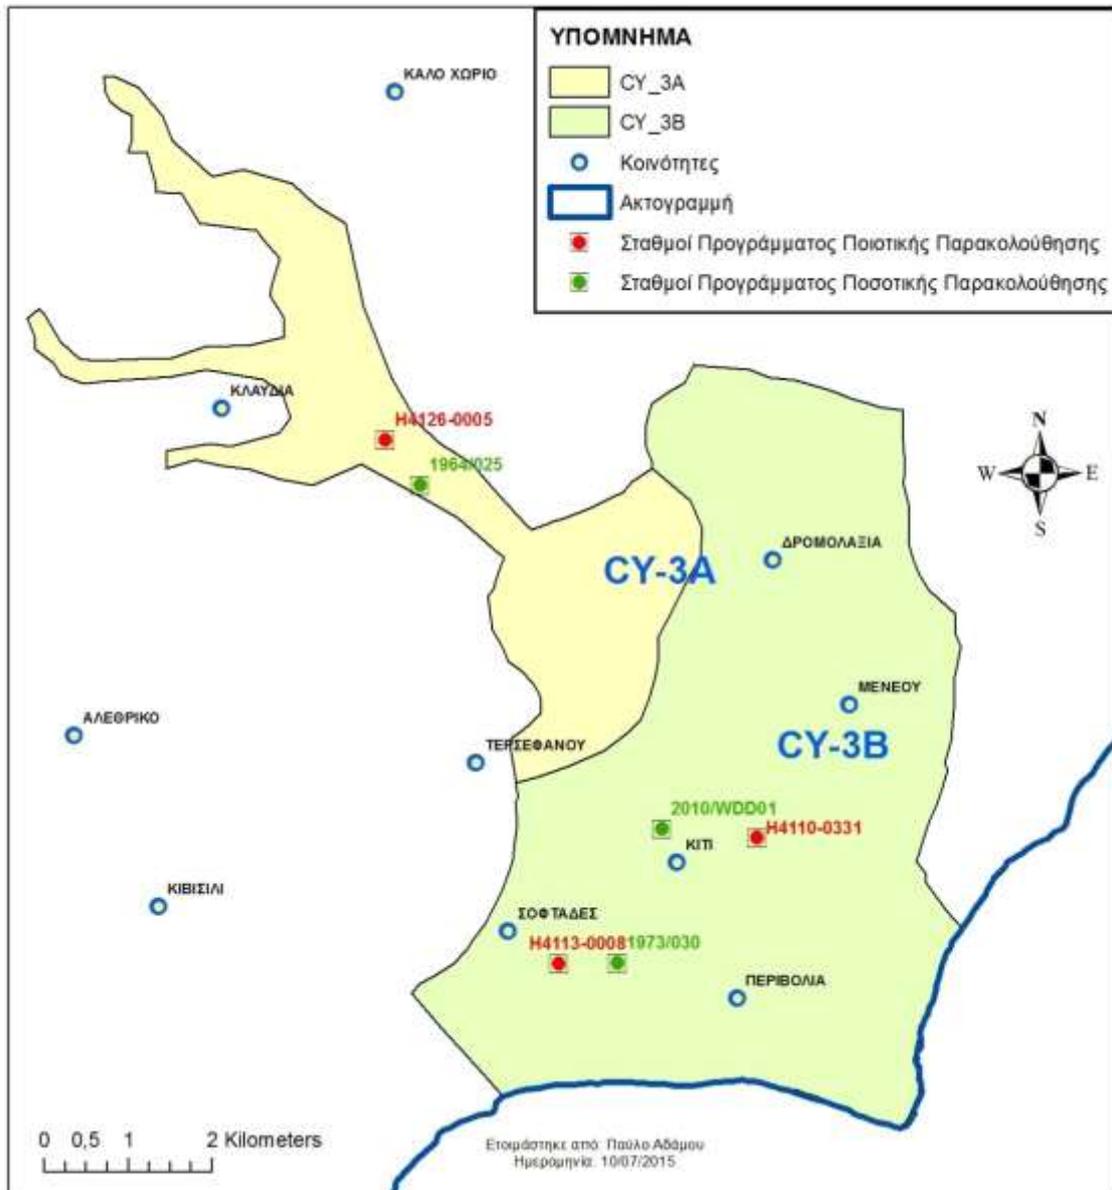
**Εικόνα 2.3.1:** όπου διακρίνονται η έκταση του ΣΥΥ CY-3A (κίτρινο) και του CY-3B (πράσινο), οι σταθμοί παρακολούθησης του ποσοτικού (πράσινο) και του ποιοτικού (κόκκινο) προγράμματος παρακολούθησης του Άρθρου 8 της ΟΠΥ.

Ο υδροφορέας της κοίτης του Τρέμινθου είναι ένας αλλουβιακός υδροφορέας που βρίσκεται μερικά χιλιόμετρα δυτικά της πόλης της Λάρνακας και αναπτύσσεται κατά μήκος της πεδιάδας του ποταμού Τρέμινθου. Εκτείνεται από τα χωριά της Αγίας Άννας και Πυργά έως περίπου 2 χιλιόμετρα κάτω από το φράγμα Κιτίου<sup>1</sup>.

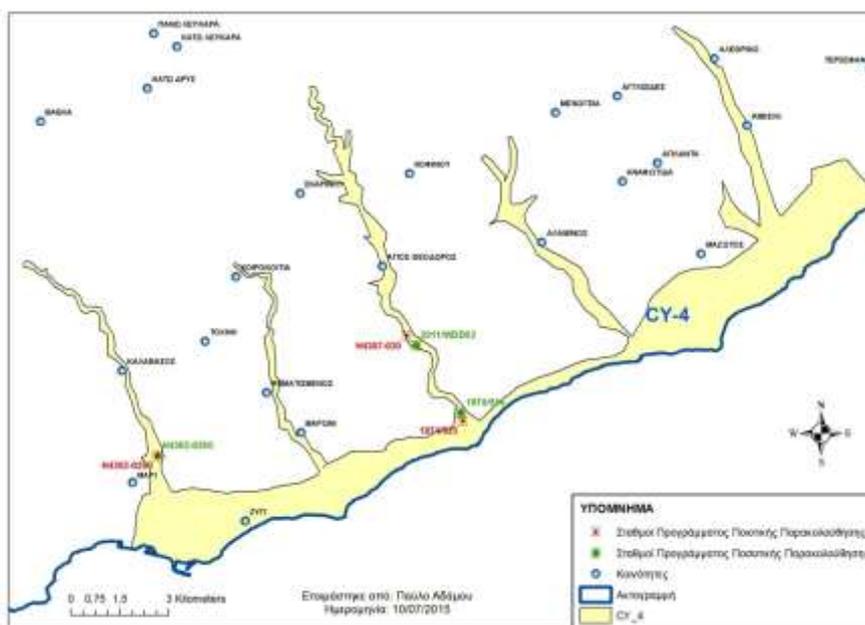
**Εικόνα 2.5.1:** όπου διακρίνονται η έκταση του ΣΥΥ CY-4 (κίτρινο) και οι σταθμοί παρακολούθησης του ποσοτικού (πράσινο) και του ποιοτικού (κόκκινο) προγράμματος παρακολούθησης του Άρθρου 8 της ΟΠΥ.

Το ΣΥΥ CY-4, Εικόνα 2.5.1, παραμένει στα ίδια επίπεδα «κακής» ποσοτικής κατάστασης (Παράρτημα V) και στα ίδια επίπεδα «κακής» ποιοτικής κατάστασης με την υποβάθμιση να οφείλεται εκτός από την υφαλμύριση, λόγω διείδυσης θαλάσσιου νερού, του παράκτιου υδροφόρου και στη νιτρορύπανση που οφείλεται κυρίως σε γεωργικές δραστηριότητες (Παράρτημα IV).

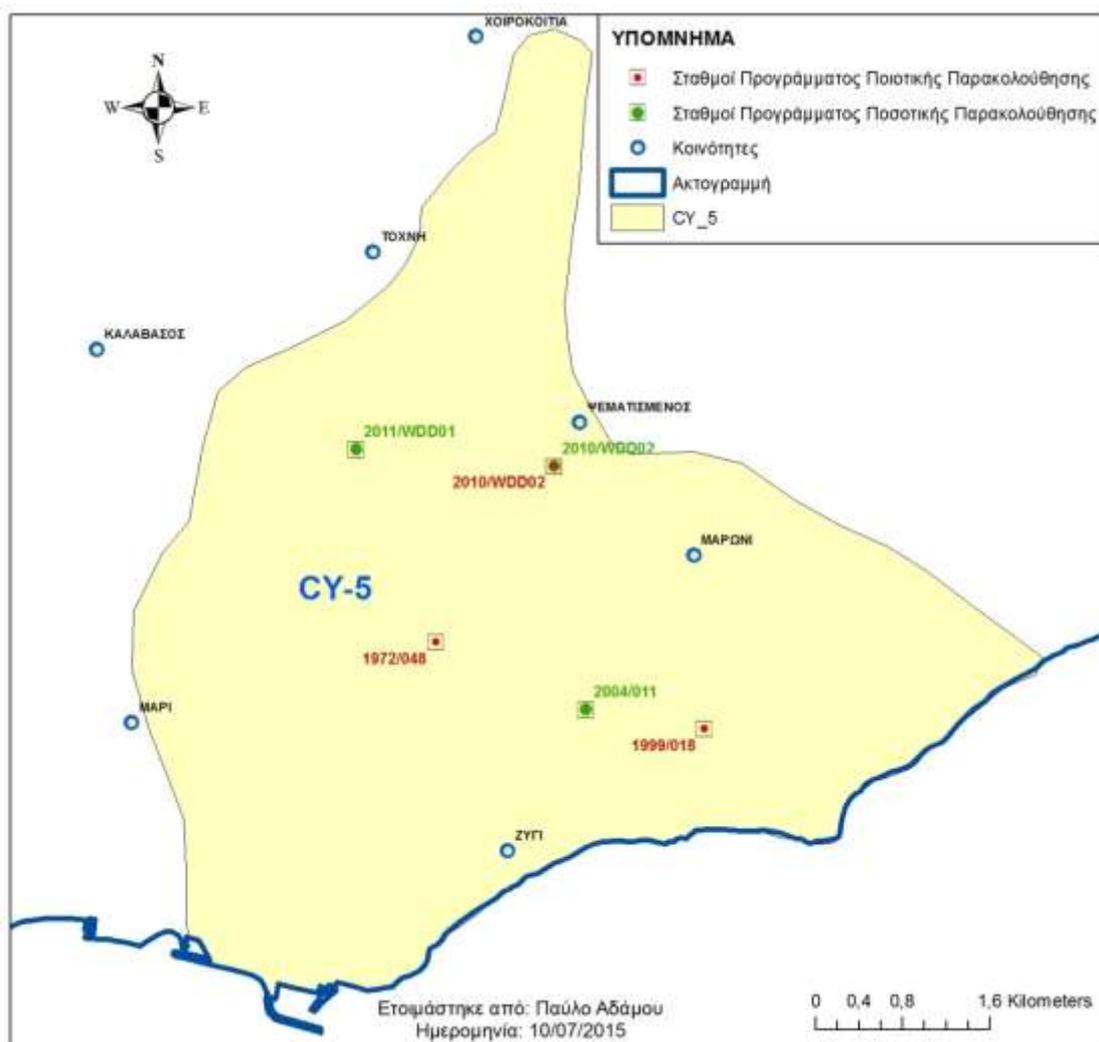
**Εικόνα 2.6.1:** όπου διακρίνονται τα όρια του ΣΥΥ CY-5 (κίτρινο) και οι σταθμοί παρακολούθησης του ποσοτικού (πράσινο) και του ποιοτικού (κόκκινο) προγράμματος παρακολούθησης του Άρθρου 8 της ΟΠΥ.

Η ποιοτική κατάσταση του ΣΥΥ CY-5 παραμένει «καλή» (Παράρτημα IV). Το ΣΥΥ CY-5, Εικόνα 2.6.1, επίσης παραμένει στα ίδια επίπεδα «κακής» ποσοτικής κατάστασης, χωρίς αυτό να θεωρείται ασφαλές συμπέρασμα καθότι μετά από επανεκτίμηση των δικτύων παρακολούθησης 2 εκ των 3 σταθμών παρακολούθησης αντικαταστάθηκαν με αντιπροσωπευτικούς σταθμούς παρακολούθησης για το σύστημα. Ο ένας σταθμός αντικαταστήθηκε το 2010 και ο άλλος το 2011, (Παράρτημα III). Ως εκ τούτου δεν υπάρχουν επαρκείς χρονοσειρές δεδομένων σταθμημετρίας για αξιόπιστα συμπεράσματα.

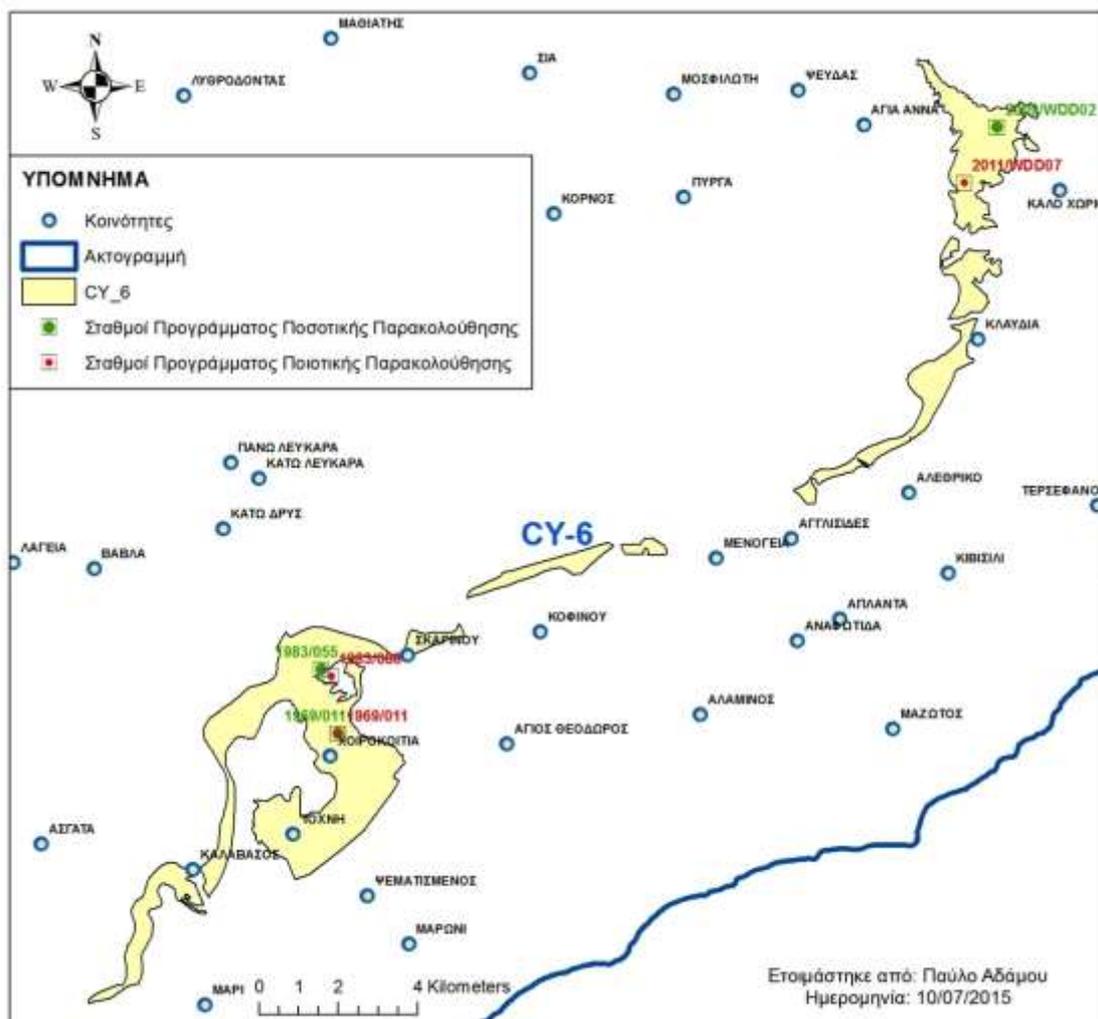
**Εικόνα 2.7.1:** όπου διακρίνονται η έκταση του ΣΥΥ CY-6 (κίτρινο) και οι σταθμοί παρακολούθησης του ποσοτικού (πράσινο) και του ποιοτικού (κόκκινο) προγράμματος παρακολούθησης του Άρθρου 8 της ΟΠΥ.

Το ΣΥΥ CY-6, Εικόνα 2.7.1, παραμένει στα ίδια επίπεδα «καλής» ποιοτικής κατάστασης (Παράρτημα IV). Η ποσοτική του κατάσταση λόγω της μακροχρόνιας χρήσης του για ύδρευση παραμένει «κακή» χωρίς αυτό να θεωρείται ασφαλές συμπέρασμα καθότι δεν υπάρχουν επαρκείς χρονοσειρές δεδομένων σταθμημετρίας.

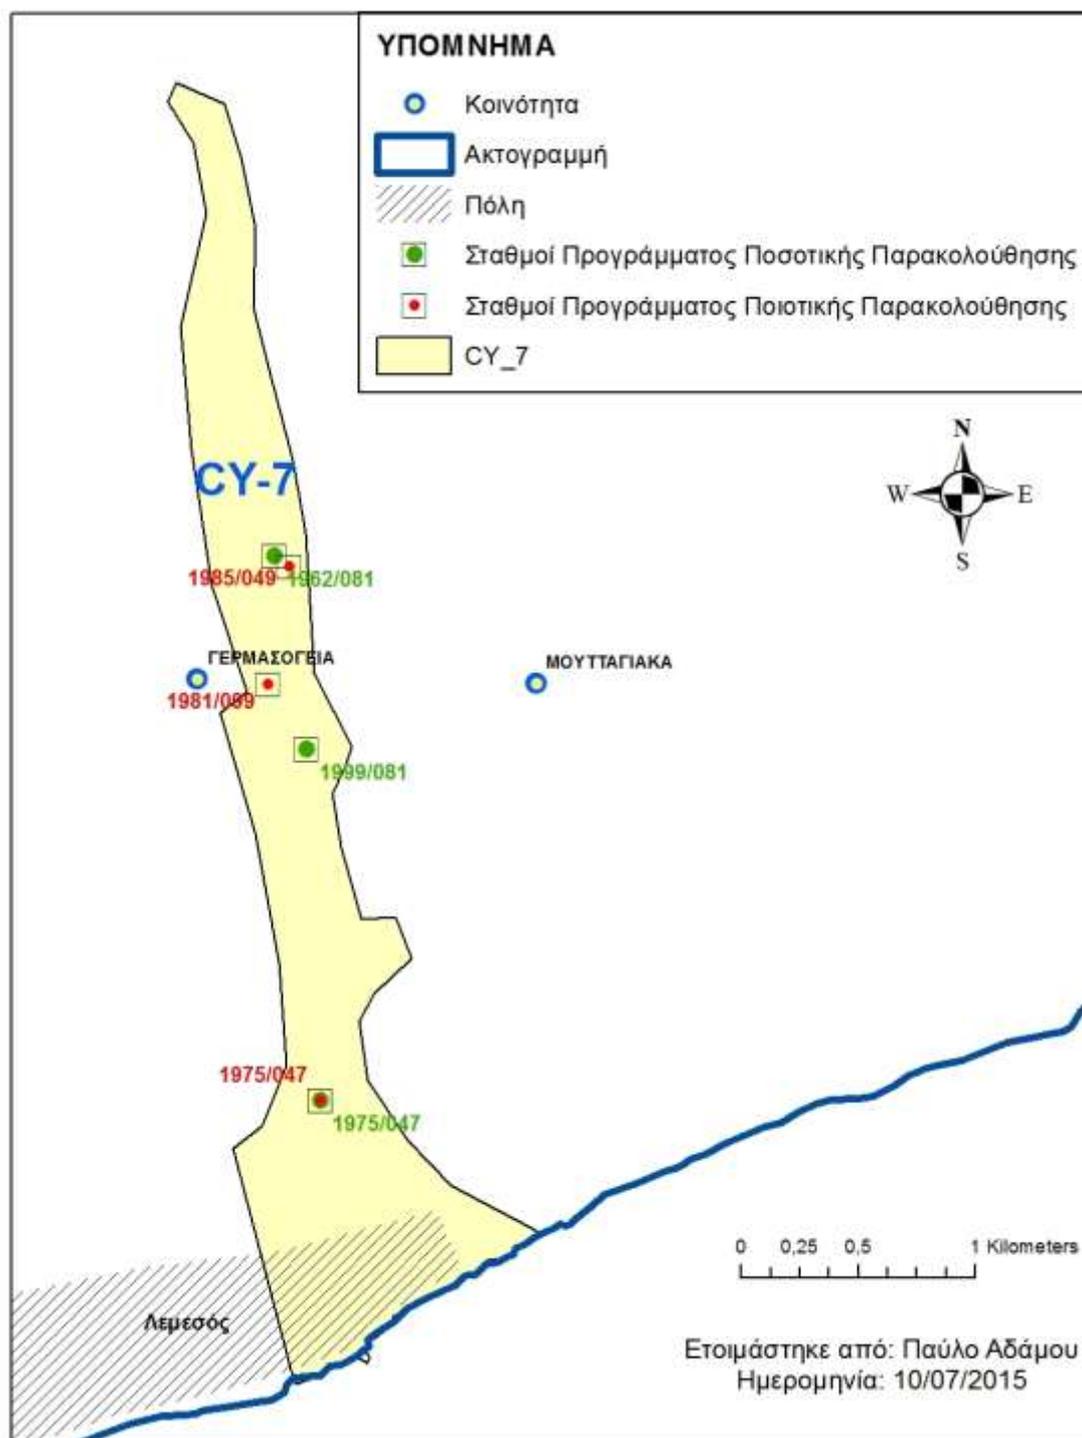
**Εικόνα 2.8.1:** όπου διακρίνονται η έκταση του ΣΥΥ CY-7 (κίτρινο) και οι σταθμοί παρακολούθησης του ποσοτικού (πράσινο) και του ποιοτικού (κόκκινο) προγράμματος παρακολούθησης του Άρθρου 8 της ΟΠΥ.

Ο υδροφόρος εξακολουθεί να εμπλουτίζεται από ελεγχόμενες εκροές του ανάντη φράγματος για να διατηρείται η ισορροπία στο σώμα. Έτσι το ΣΥΥ CY-7, Εικόνα 2.8.1, δεν έχει υποστεί καμιά αλλαγή τόσο στην ποσοτική του κατάσταση η οποία

παραμένει «καλή» χωρίς αρνητικές τιμές στάθμης (Παράρτημα V), όσο και στην ποιοτική του κατάσταση που παραμένει και αυτή «καλή» (Παράρτημα IV).

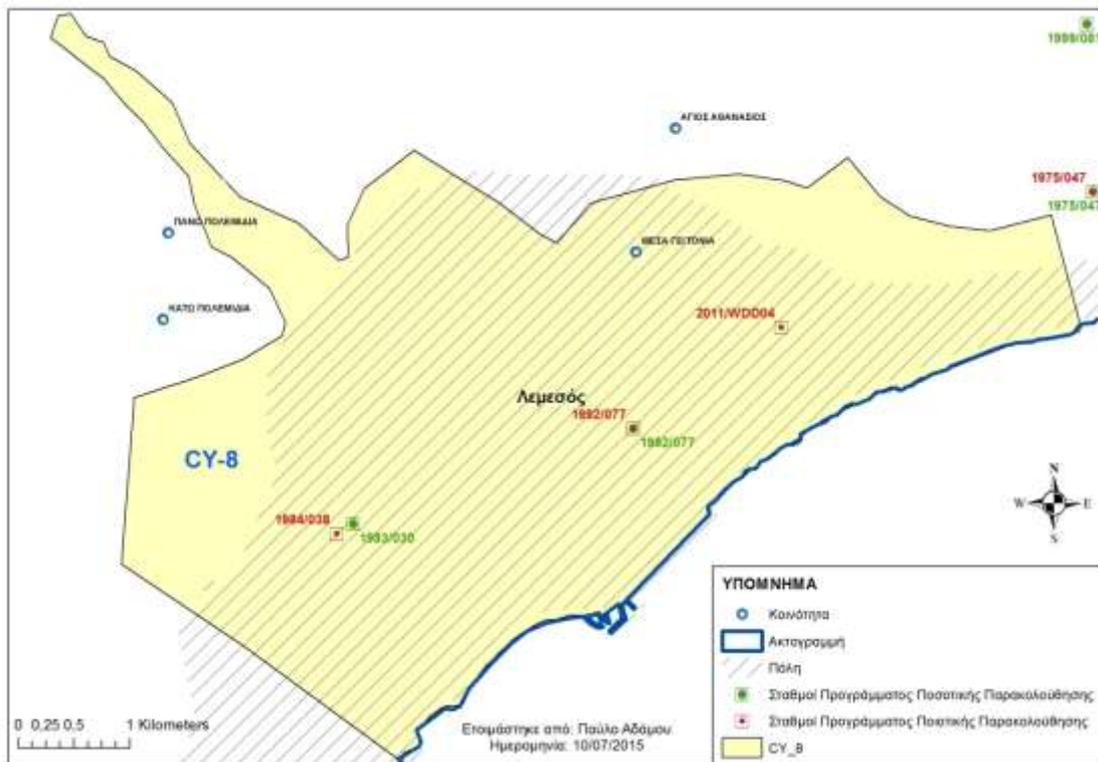
**Εικόνα 2.9.1:** όπου διακρίνονται η έκταση του ΣΥΥ CY-8 (κίτρινο) και οι σταθμοί παρακολούθησης του ποσοτικού (πράσινο) και του ποιοτικού (κόκκινο) προγράμματος παρακολούθησης του Άρθρου 8 της ΟΠΥ.

Από το 2011 και μετά η στάθμη του ΣΥΥ CY-8, Εικόνα 2.9.1, έχει σταθερή ανοδική τάση που αποδίδεται κυρίως σε σχετικά ψηλότερες βροχοπτώσεις. Παρά το γεγονός αυτό η ποσοτική κατάσταση του σώματος παραμένει «κακή» (Παράρτημα V), με αρνητικές τιμές στάθμης σε κάποια σημεία. Το νερό του ΣΥΥ CY-8 από το 2009 μέχρι το 2011 χρησιμοποιείτο από υδατοπρομήθεια (μετά από αφαλάτωση). Η ποιοτική κατάσταση παραμένει και αυτή «κακή» (Παράρτημα IV) με την υποβάθμιση να οφείλεται κυρίως στη νιτρορύπανση που προέρχεται από αστικά απόβλητα.

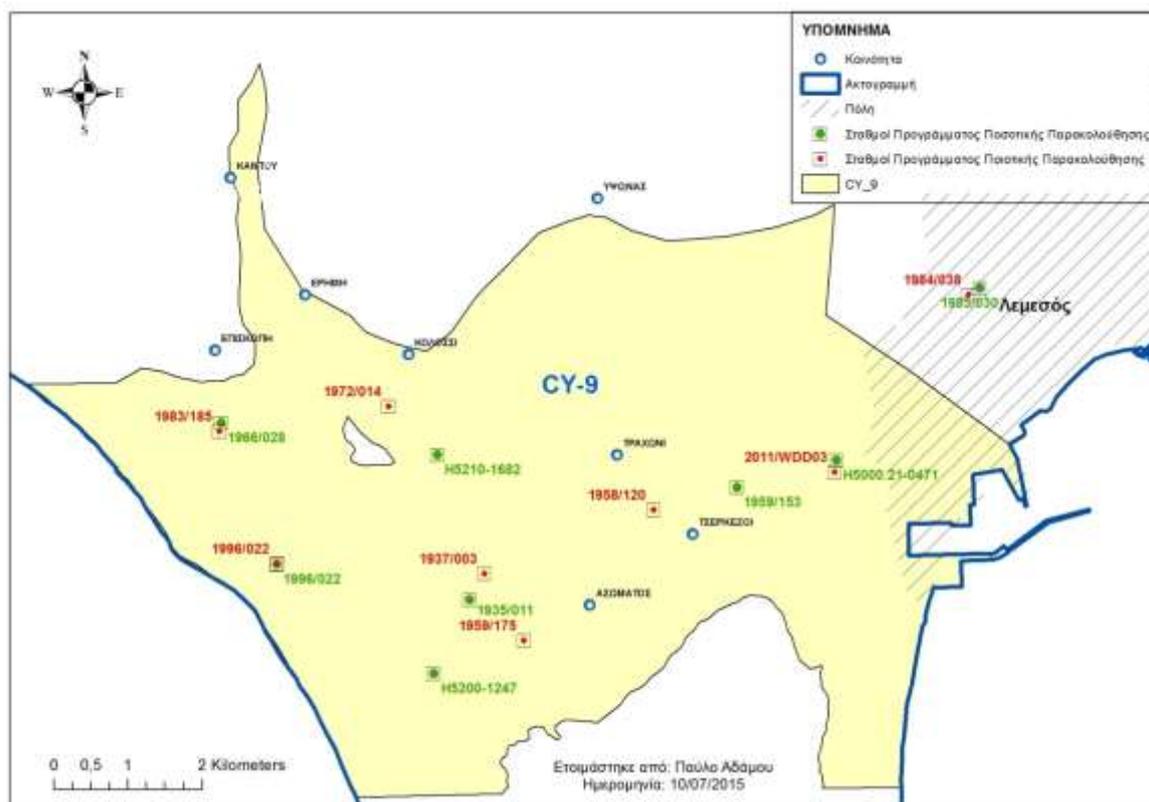
**Εικόνα 2.10.1:** όπου διακρίνονται η έκταση του ΣΥΥ CY-9 (κίτρινο) και οι σταθμοί παρακολούθησης του ποσοτικού (πράσινο) και του ποιοτικού (κόκκινο) προγράμματος παρακολούθησης του Άρθρου 8 της ΟΠΥ.

Η ποσοτική κατάσταση του ΣΥΥ CY-9, Εικόνα 2.10.1, παραμένει «κακή», με αρνητικές τιμές στάθμης σε κάποια σημεία, παρά την ανοδική τάση της στάθμης που παρατηρείται από το 2009 και που αποδίδεται κυρίως σε σχετικά ψηλότερες βροχοπτώσεις (Παράρτημα V). Η ποιοτική κατάσταση παραμένει και αυτή «κακή» με την υποβάθμιση να οφείλεται στην υφαλμύριση λόγω διείσδυσης θαλάσσιου νερού αλλά και στη νιτρορύπανση που προέρχεται από γεωργικές κυρίως δραστηριότητες (Παράρτημα IV).

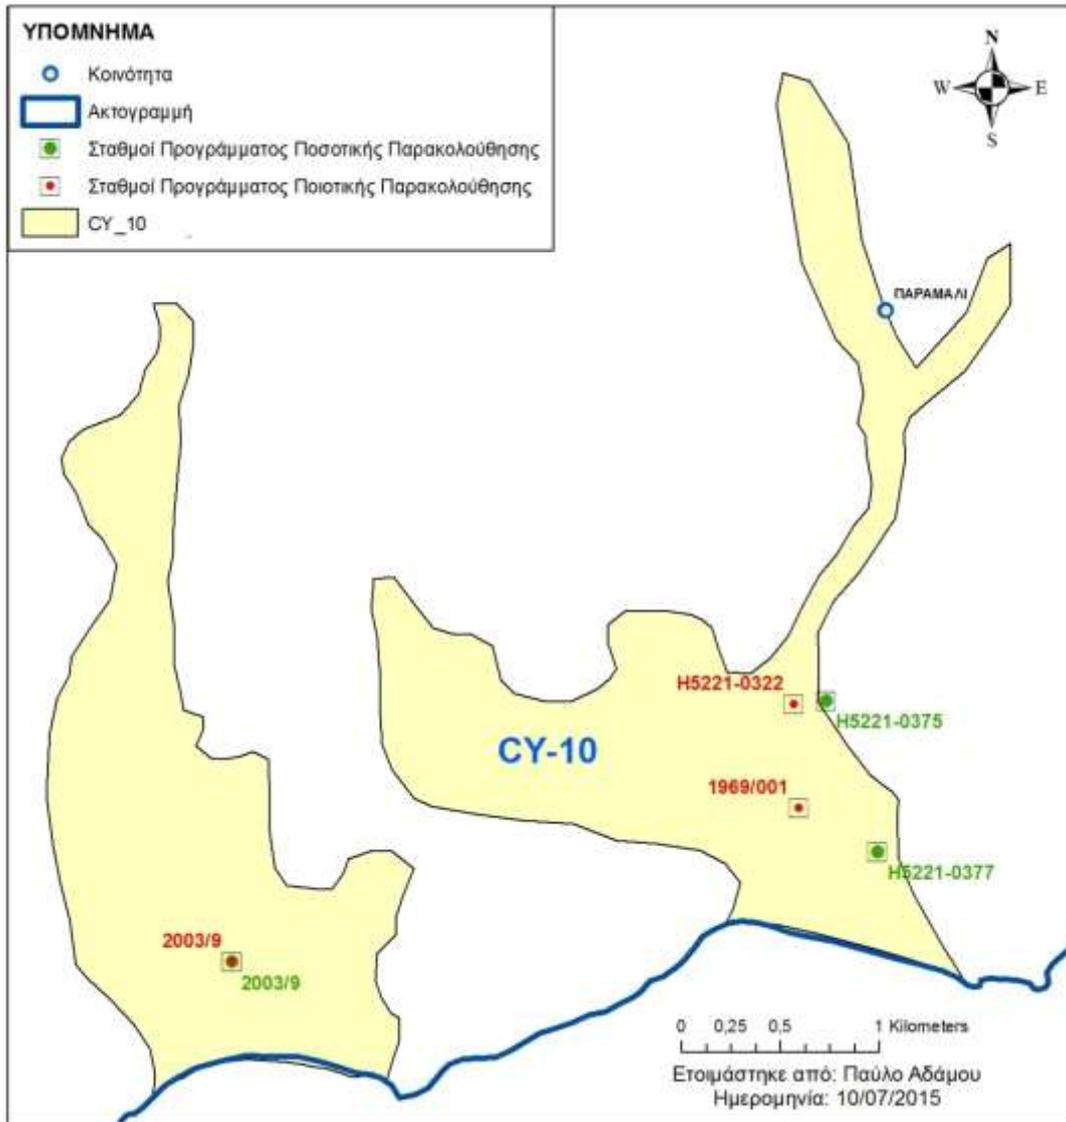
**Εικόνα 2.11.1:** όπου διακρίνονται η έκταση του ΣΥΥ CY-10 (κίτρινο) και οι σταθμοί παρακολούθησης του ποσοτικού (πράσινο) και του ποιοτικού (κόκκινο) προγράμματος παρακολούθησης του Άρθρου 8 της ΟΠΥ.

Η ποσοτική κατάσταση του ΣΥΥ CY-10, Εικόνα 2.11.1, παραμένει «κακή», με αρνητικές τιμές στάθμης σε κάποια σημεία, παρά την ανοδική τάση της στάθμης που παρατηρείται από το 2009 και που αποδίδεται κυρίως σε σχετικά ψηλότερες βροχοπτώσεις (Παράρτημα V). Η ποιοτική κατάσταση παραμένει «καλή» με περιοδική υφαλμύριση λόγω διείσδυσης θαλάσσιου νερού κατά την ξηρή καλοκαιρινή περίοδο (Παράρτημα IV).

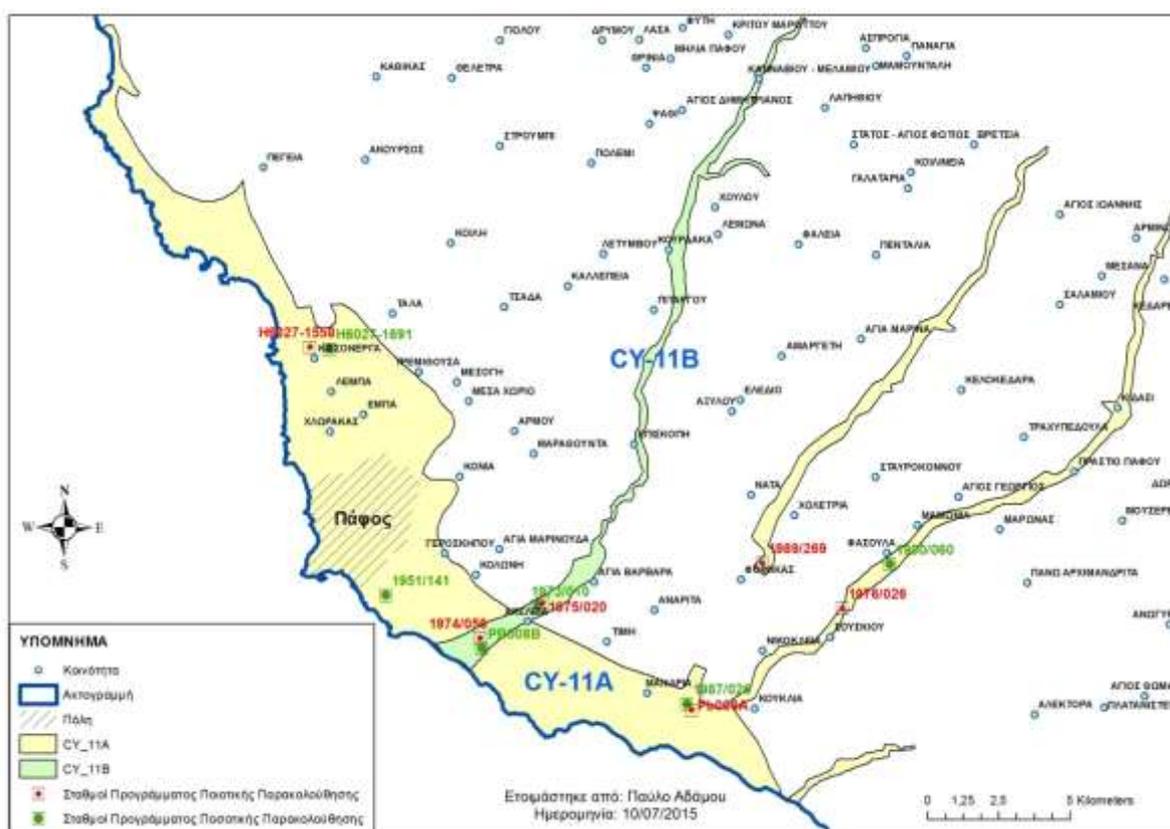
**Εικόνα 2.12.1:** όπου διακρίνονται η έκταση των ΣΥΥ CY-11A (κίτρινο) και CY-11B (πράσινο) και οι σταθμοί παρακολούθησης του ποσοτικού (πράσινο) και του ποιοτικού (κόκκινο) προγράμματος παρακολούθησης του Άρθρου 8 της ΟΠΥ.

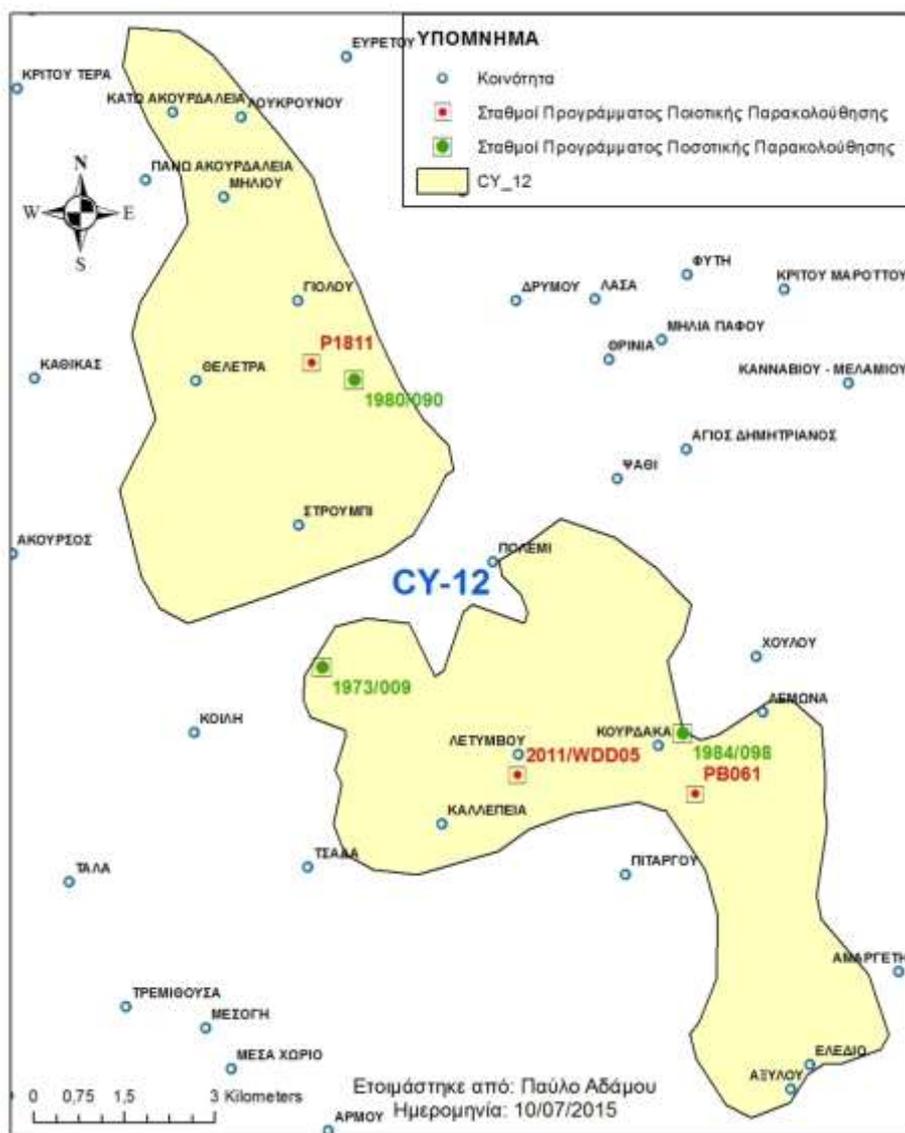
**Εικόνα 2.14.1:** όπου διακρίνονται η έκταση του ΣΥΥ CY-12 (κίτρινο) και οι σταθμοί παρακολούθησης του ποσοτικού (πράσινο) και του ποιοτικού (κόκκινο) προγράμματος παρακολούθησης του Άρθρου 8 της ΟΠΥ.

Η ποσοτική κατάσταση του ΣΥΥ CY-12, Εικόνα 2.14.1, παραμένει οριακά «κακή» παρά την ανοδική τάση της στάθμης την τελευταία δεκαετία. Σημειώνεται όμως ότι τα τελευταία χρόνια η στάθμη του νερού στο βορειοδυτικό υδροφορέα του συστήματος επανήλθε στα επίπεδα της δεκαετίας του 1980 όπου όλο το σύστημα βρισκόταν σε καλή ποσοτική κατάσταση (Παράρτημα V). Η ποιοτική κατάσταση παραμένει και αυτή «κακή» με την υποβάθμιση να οφείλεται στη νιτρορύπανση η οποία προέρχεται από γεωργικές κυρίως δραστηριότητες (Παράρτημα IV). Επίσης παρατηρείται τοπική υπέρβαση σε αρσενικό του οποίου η προέλευση πρέπει να διερευνηθεί.

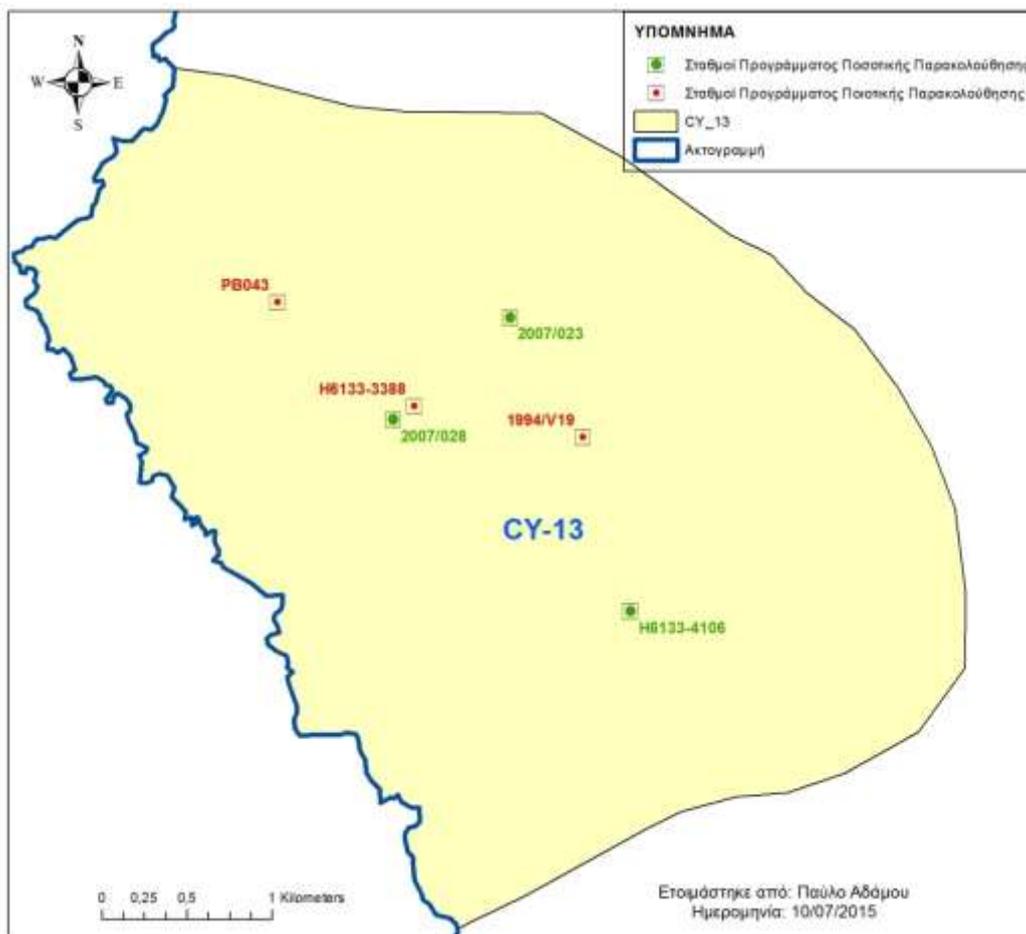
**Εικόνα 2.15.1:** όπου διακρίνονται η έκταση του ΣΥΥ CY-13 (κίτρινο) και οι σταθμοί παρακολούθησης του ποσοτικού (πράσινο) και του ποιοτικού (κόκκινο) προγράμματος παρακολούθησης του Άρθρου 8 της ΟΠΥ.

Η ποσοτική κατάσταση του ΣΥΥ CY-13, Εικόνα 2.15.1, παραμένει «κακή», με αρνητικές τιμές στάθμης σε κάποια σημεία, παρά την ανοδική τάση της στάθμης που παρατηρείται τα τελευταία χρόνια και που αποδίδεται κυρίως στις σχετικά ψηλότερες βροχοπτώσεις (Παράρτημα V). Η εκτίμηση αυτή δίνεται με επιφύλαξη καθότι στα πλαίσια επανεκτίμησης των δικτύων παρακολούθησης, το 2011 όλοι οι σταθμοί παρακολούθησης του ΣΥΥ CY-13 έχουν αντικατασταθεί (Παράρτημα III) οπότε δεν υπάρχουν επαρκείς χρονοσειρές δεδομένων σταθμημετρίας για αξιόπιστη αξιολόγηση.

Η ποιοτική κατάσταση του ΣΥΥ CY-13 παραμένει «καλή» (Παράρτημα IV) αν και σε περιόδους παρατεταμένης ξηρασίας παρατηρείται υφαλμύριση του παράκτιου πεδινού τμήματος.

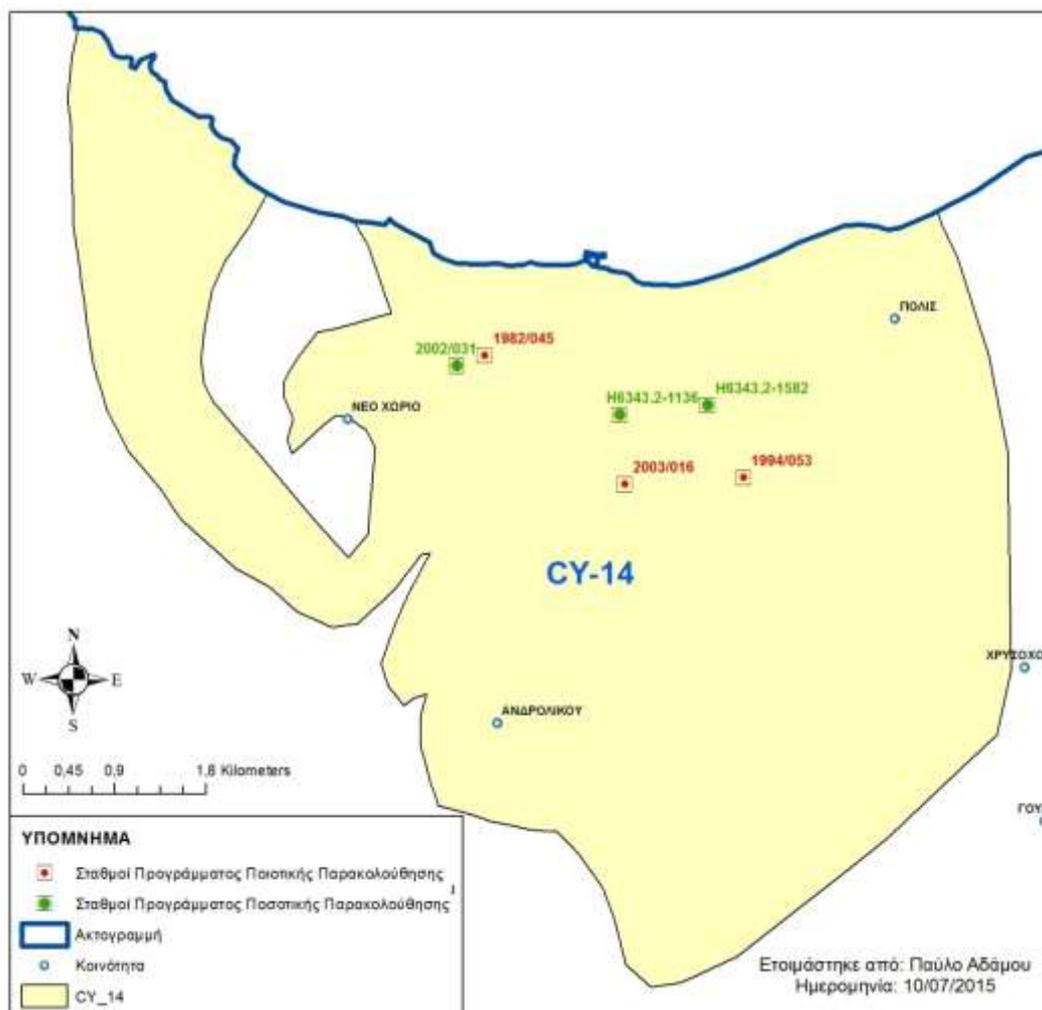
**Εικόνα 2.16.1:** όπου διακρίνονται η έκταση του ΣΥΥ CY-14 (κίτρινο) και οι σταθμοί παρακολούθησης του ποσοτικού (πράσινο) και του ποιοτικού (κόκκινο) προγράμματος παρακολούθησης του Άρθρου 8 της ΟΠΥ.

Η ποσοτική κατάσταση του ΣΥΥ CY-14, Εικόνα 2.16.1, παραμένει «καλή» με την τάση της στάθμης να είναι ανοδική τα τελευταία χρόνια, που αποδίδεται κυρίως στις σχετικά ψηλότερες βροχοπτώσεις, αν και παρατηρούνται αρνητικές τιμές στάθμης σε κάποια σημεία (Παράρτημα V). Η εκτίμηση αυτή δίνεται με επιφύλαξη καθότι στα πλαίσια επανεκτίμησης των δικτύων παρακολούθησης, το 2009 όλοι οι σταθμοί παρακολούθησης του ΣΥΥ CY-14 έχουν αντικατασταθεί (Παράρτημα III), οπότε δεν υπάρχουν επαρκείς χρονοσειρές δεδομένων σταθμημετρίας για αξιόπιστη αξιολόγηση.

Η ποιοτική κατάσταση του ΣΥΥ CY-14 αξιολογείται «καλή» παρά την τοπική υπέρβαση σε χλωριούχα ιόντα των οποίων η προέλευση πρέπει να διερευνηθεί (Παράρτημα IV).

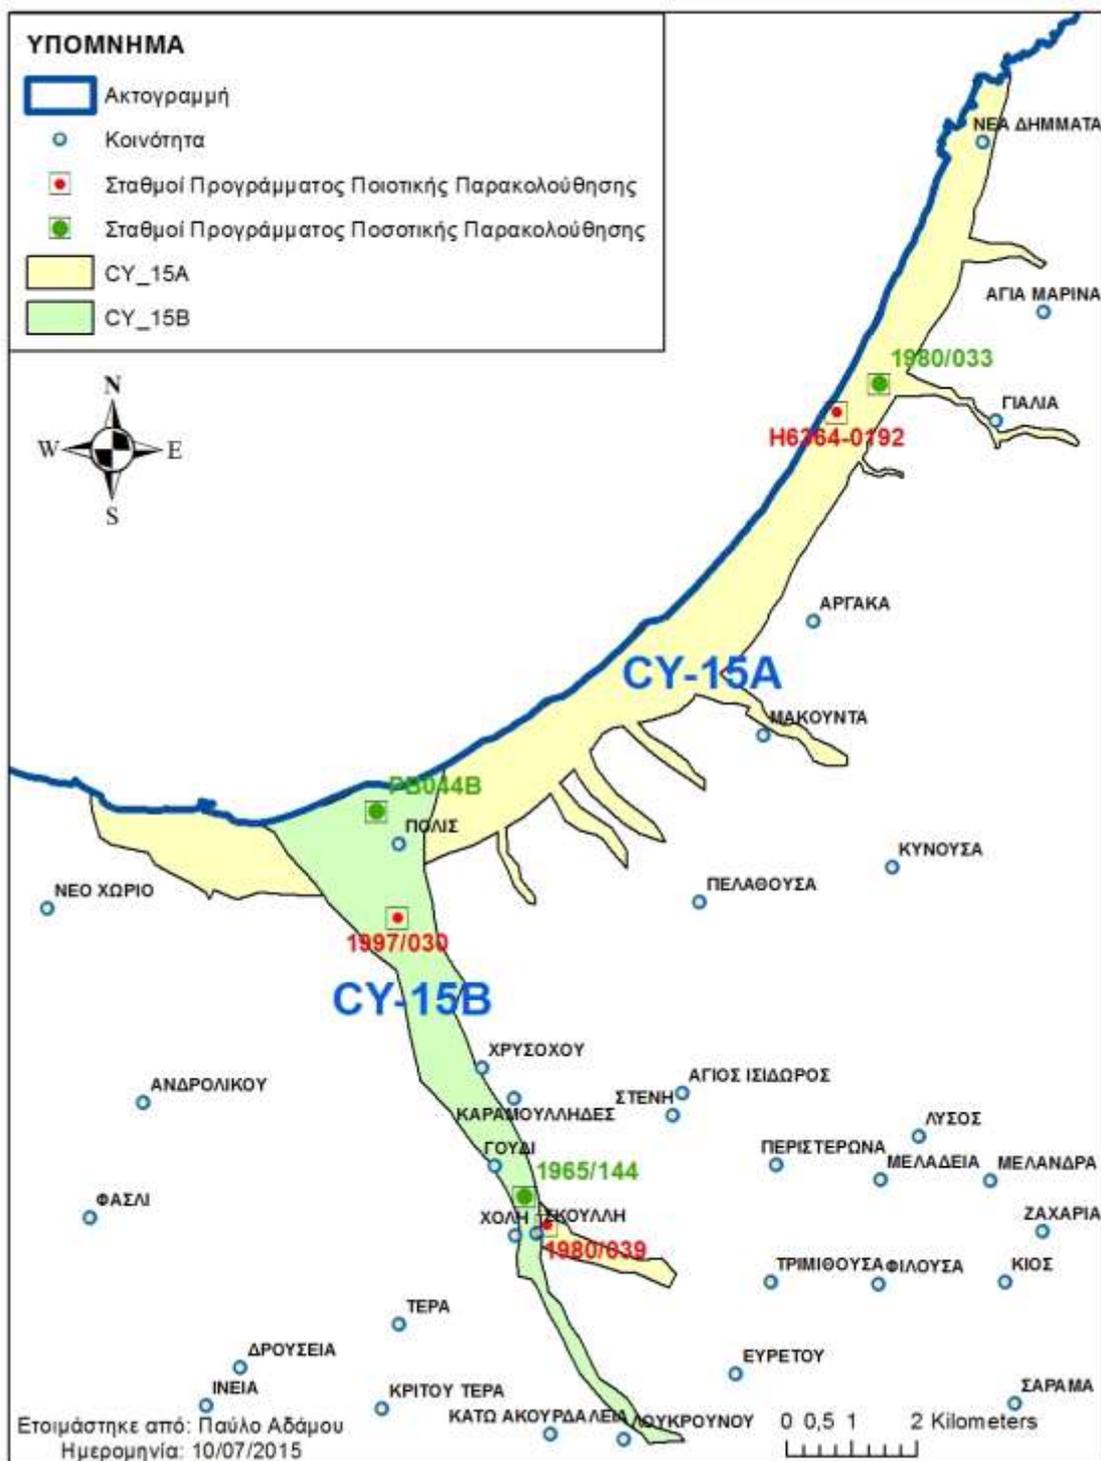
**Εικόνα 2.17.1:** όπου διακρίνονται η έκταση των ΣΥΥ CY-15A (κίτρινο) και CY-15B (πράσινο) και οι σταθμοί παρακολούθησης του ποσοτικού (πράσινο) και του ποιοτικού (κόκκινο) προγράμματος παρακολούθησης του Άρθρου 8 της ΟΠΥ.

Το ΣΥΥ CY-15Α, Εικόνα 2.17.1, έχει προκύψει από τη συνένωση των παράκτιων υδροφορέων Χρυσοχού – Γιαλιά και των υδροφορέων που αναπτύσσονται στις αποθέσεις κοίτης των ποταμών Μιρμικόφου, Λίμνης, Αργάκα – Μακούντα, Ξεροπόταμου, Γιαλιά, Ξερού και ενός κομματιού της κοίτης του ποταμού Χρυσοχού.

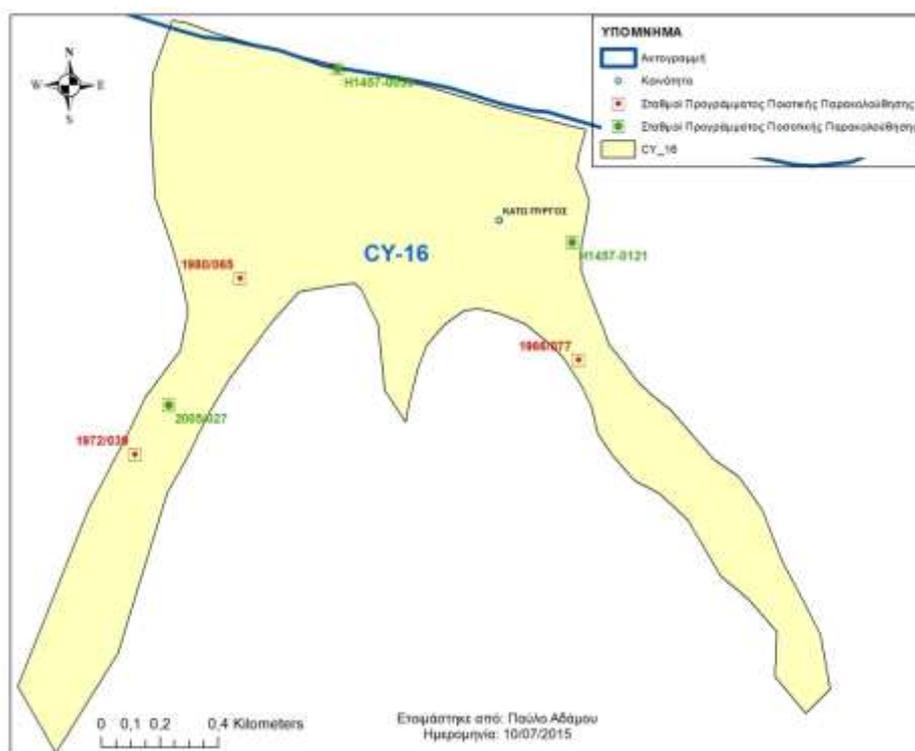
**Εικόνα 2.19.1:** όπου διακρίνονται η έκταση του ΣΥΥ CY-16 (κίτρινο) και οι σταθμοί παρακολούθησης του ποσοτικού (πράσινο) και του ποιοτικού (κόκκινο) προγράμματος παρακολούθησης του Άρθρου 8 της ΟΠΥ.

Η ποσοτική κατάσταση του ΣΥΥ CY-16, Εικόνα 2.19.1, παραμένει οριακά «κακή», με αρνητικές τιμές στάθμης σε κάποια σημεία, παρά την ανοδική τάση της στάθμης που παρατηρείται τα τελευταία χρόνια και που αποδίδεται κυρίως στις σχετικά ψηλότερες βροχοπτώσεις (Παράρτημα V). Η ποιοτική κατάσταση έχει βελτιωθεί από «κακή» σε «καλή» (Παράρτημα IV) λόγω υποχώρησης της υφαλμύρισης. Η υφαλμύριση του παράκτιου τμήματος του ΣΥΥ παρατηρείται σε περιόδους παρατεταμένης ξηρασίας.

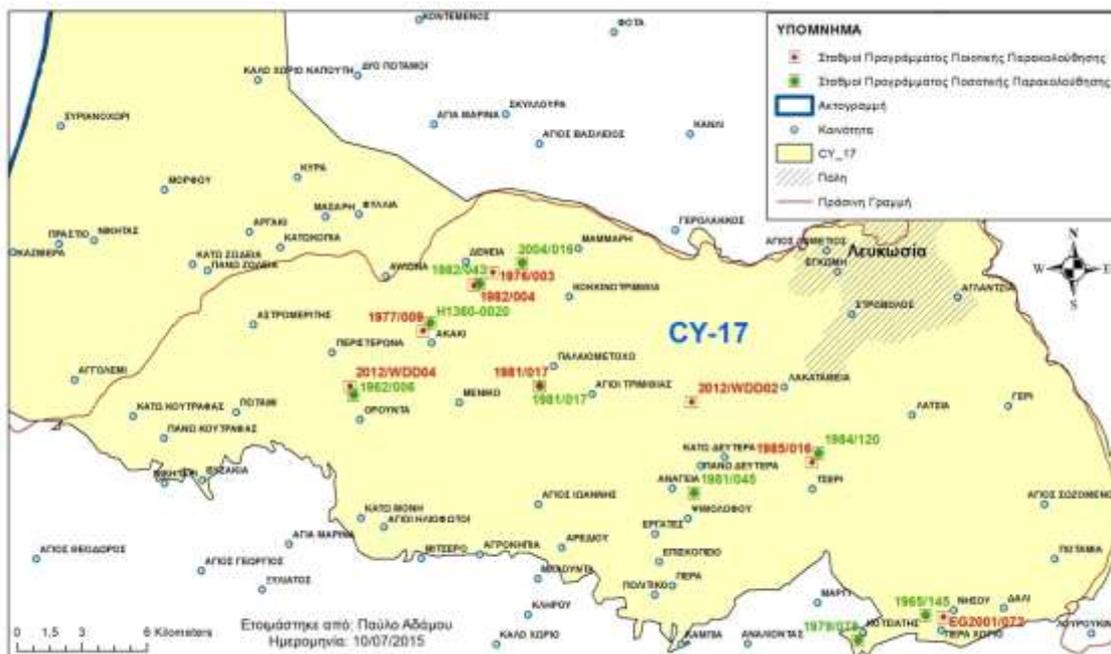
**Εικόνα 2.20.1:** όπου διακρίνονται η έκταση του ΣΥΥ CY-17 (κίτρινο) και οι σταθμοί παρακολούθησης του ποσοτικού (πράσινο) και του ποιοτικού (κόκκινο) προγράμματος παρακολούθησης του Άρθρου 8 της ΟΠΥ.

Η ποσοτική κατάσταση του ΣΥΥ CY-17, Εικόνα 2.20.1, παραμένει «κακή» λόγω της μακροχρόνιας χρήσης του τόσο για άρδευση όσο και για ύδρευση (Παράρτημα V). Η ποιοτική κατάσταση παραμένει «καλή» με ένα τοπικό φαινόμενο νιτρορύπανσης που προέρχεται από εκτεταμένες γεωργοκτηνοτροφικές δραστηριότητες και ένα τοπικό φαινόμενο υφαλμύρισης που αποδίδεται στην υπερ-άντληση σε συνάθροιση με την τοπική γεωλογία (Παράρτημα IV).
