ΤΜΗΜΑ ΑΝΑΠΤΥΞΕΩΣ ΥΔΑΤΩΝ

**Έκθεση Επανεξέτασης, Αναθεώρησης και  
Επαναχαρακτηρισμού των Συστημάτων Υπόγειου  
Υδάτος της Κύπρου για την Εφαρμογή του Άρθρου 5  
της Οδηγίας-Πλαίσιο περί Υδάτων, 2000/60/ΕΚ  
(2<sup>η</sup> Έκδοση)**

Ιούλιος 2015

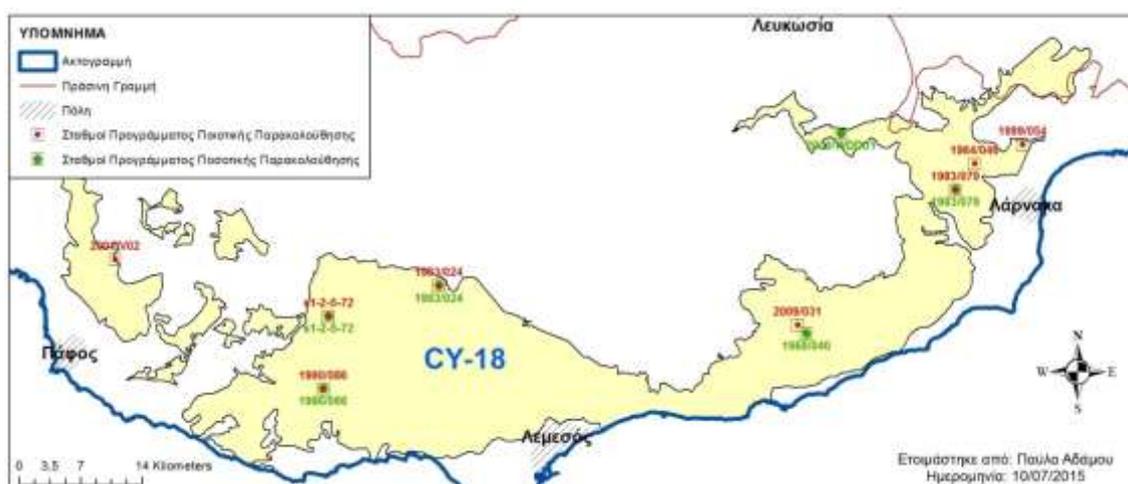
**Εικόνα 2.21.1:** όπου διακρίνονται η έκταση του ΣΥΥ CY-18 (κίτρινο) και οι σταθμοί παρακολούθησης του ποσοτικού (πράσινο) και του ποιοτικού (κόκκινο) προγράμματος παρακολούθησης του Άρθρου 8 της ΟΠΥ.

Το ΣΥΥ CY-18, Εικόνα 2.21.1, παραμένει στα ίδια επίπεδα «κακής» ποσοτικής κατάστασης (Παράρτημα V). Η ποιοτική κατάσταση παραμένει «καλή» με τοπικό φαινόμενο υφαλμύρισης που αποδίδεται στην υπερ-άντληση σε συνάθροιση της τοπικής γεωλογίας (Παράρτημα IV).

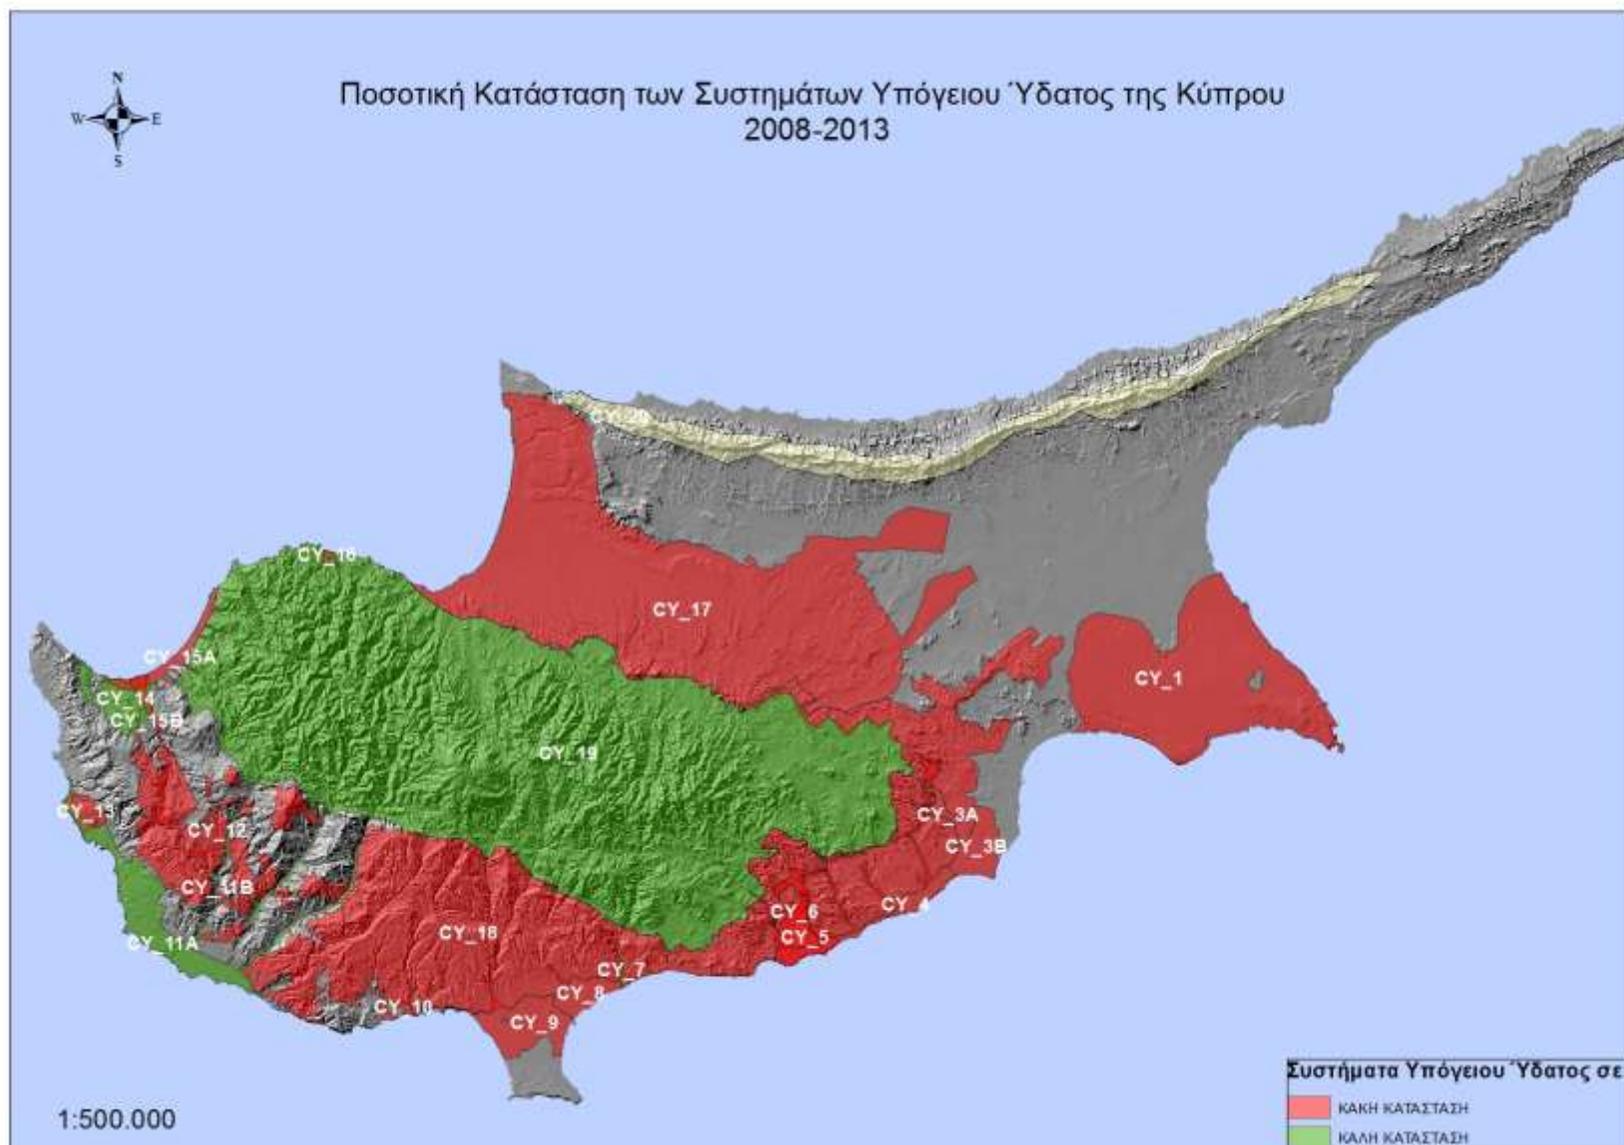
**Χάρτης 3.1:** Ποσοτική Κατάσταση των ΣΥΥ της Κύπρου 2008-2013

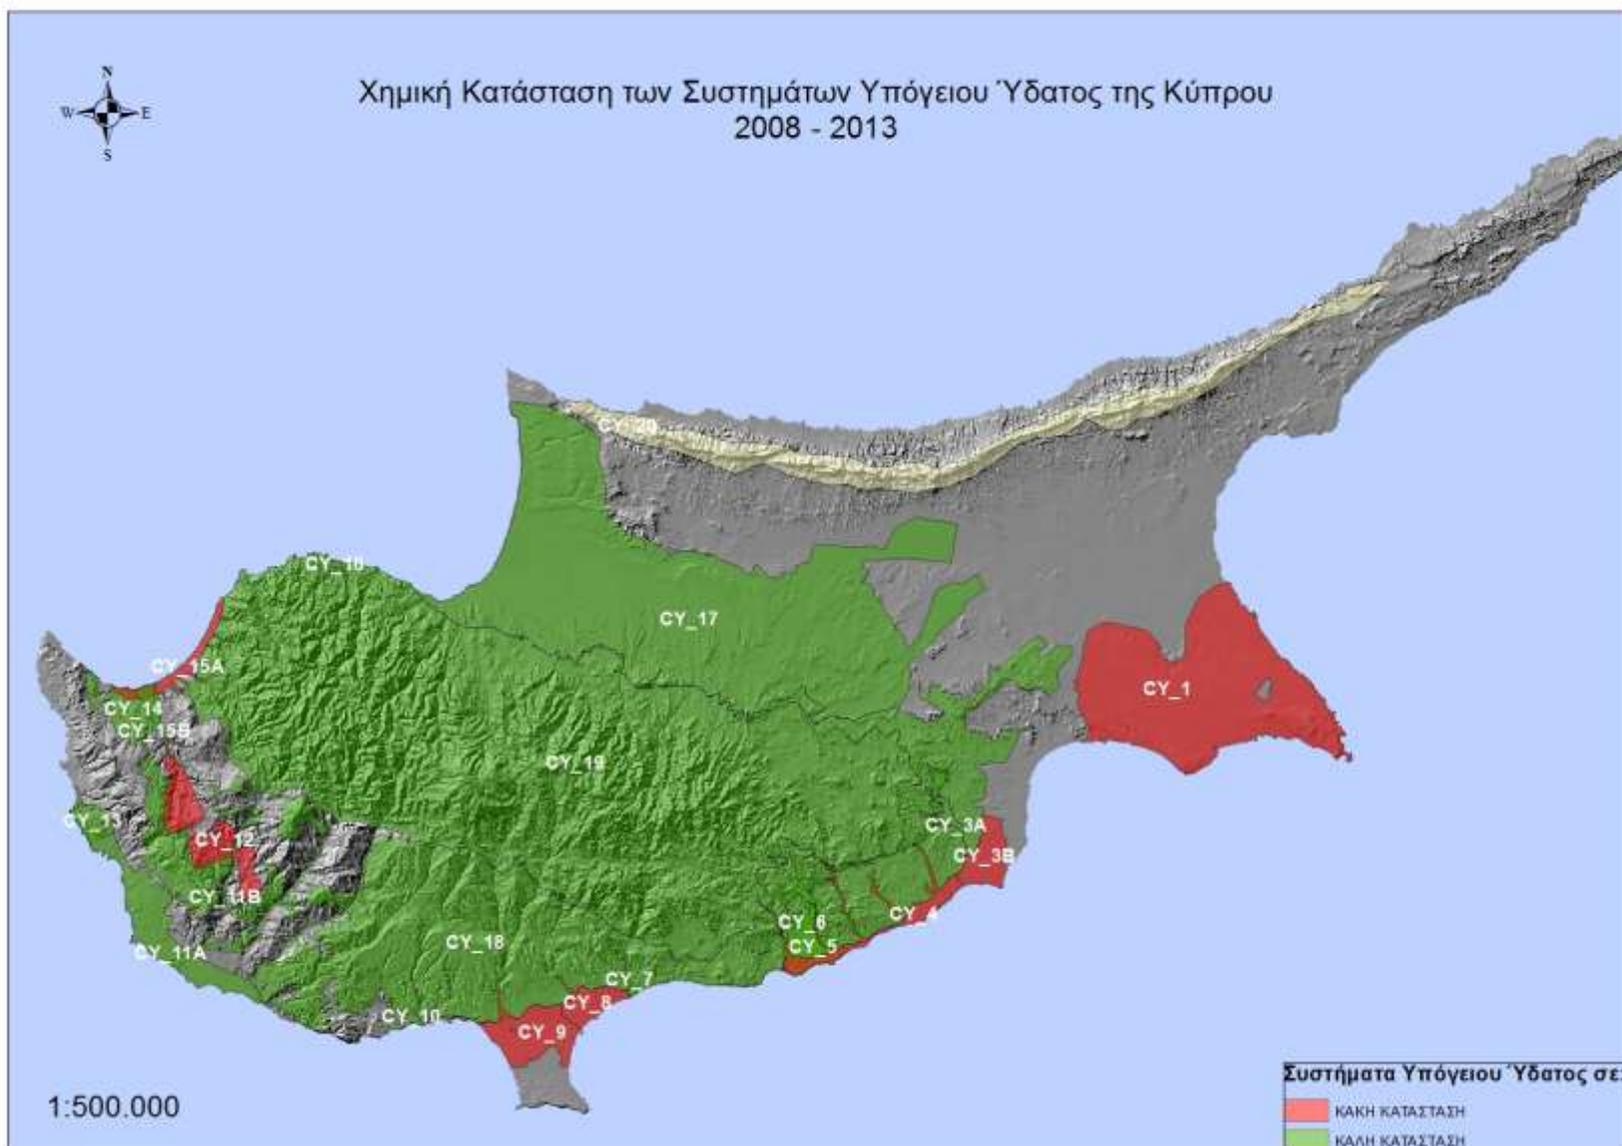
**Χάρτης 3.2:** Ποιοτική Κατάσταση των ΣΥΥ της Κύπρου 2008-2013

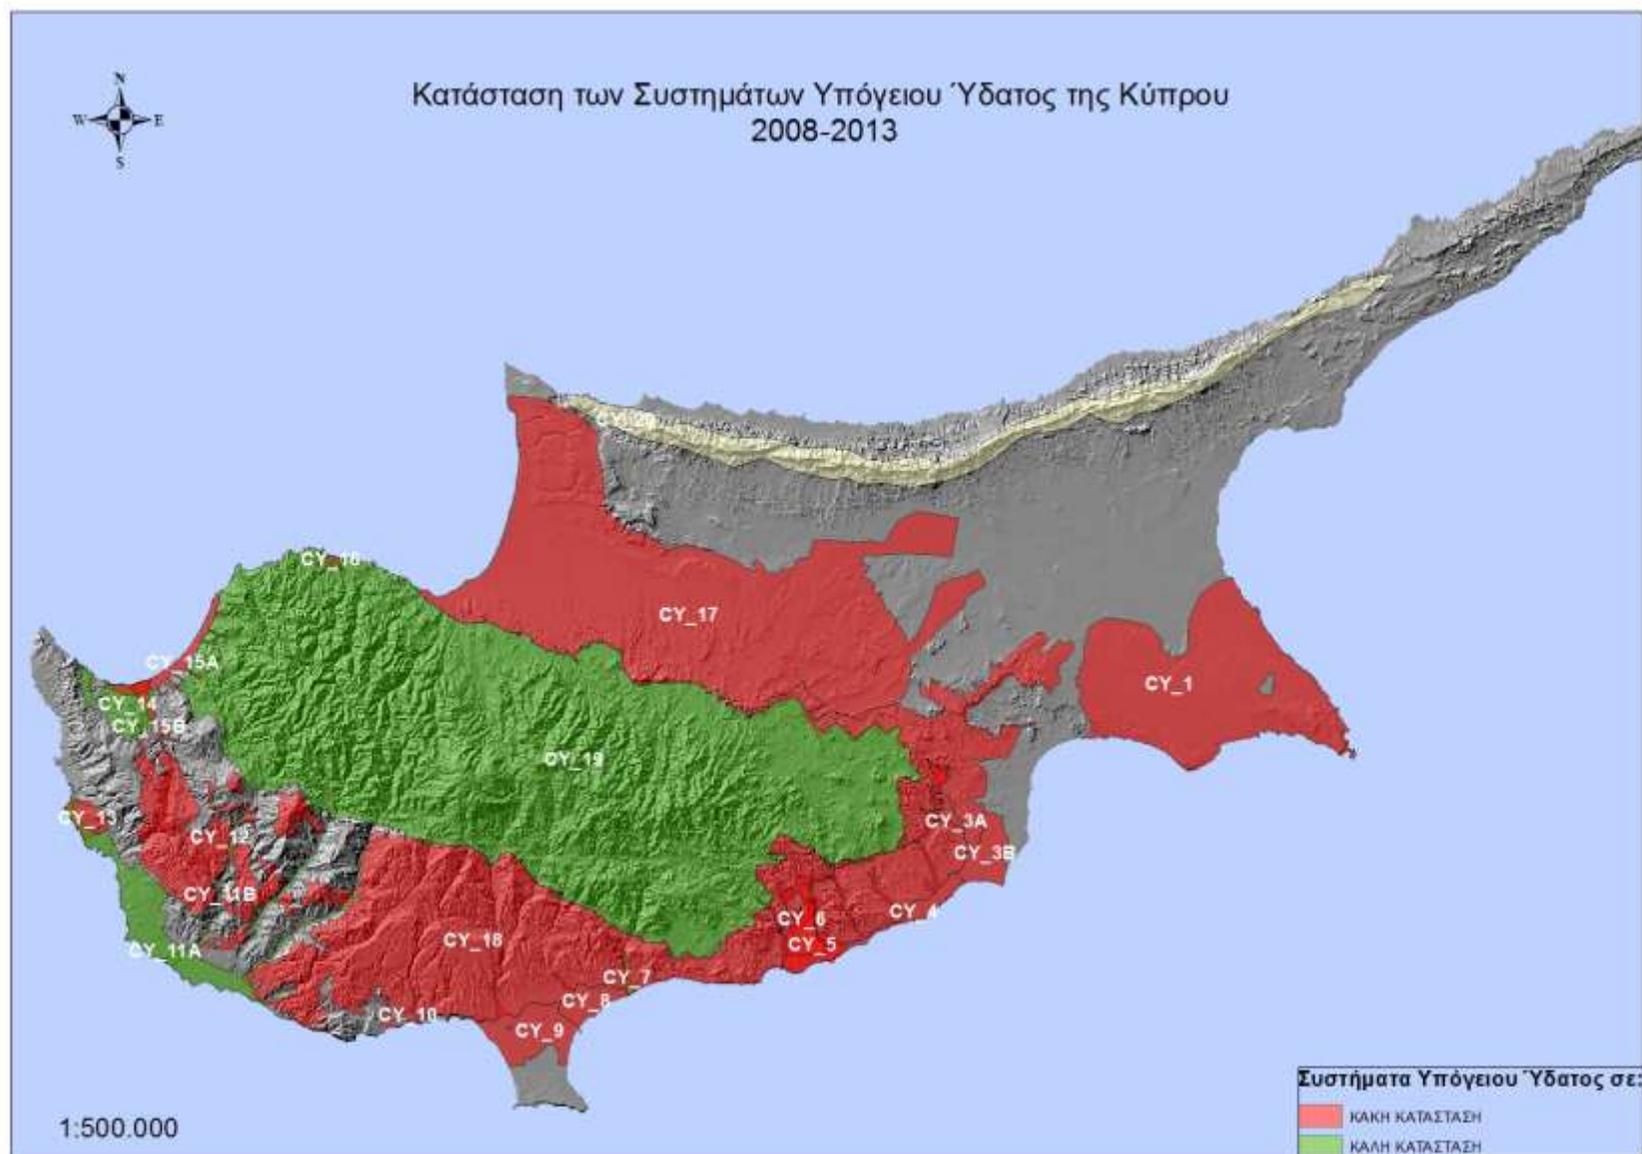
**Χάρτης 3.3:** Κατάσταση των ΣΥΥ της Κύπρου 2008 – 2013.

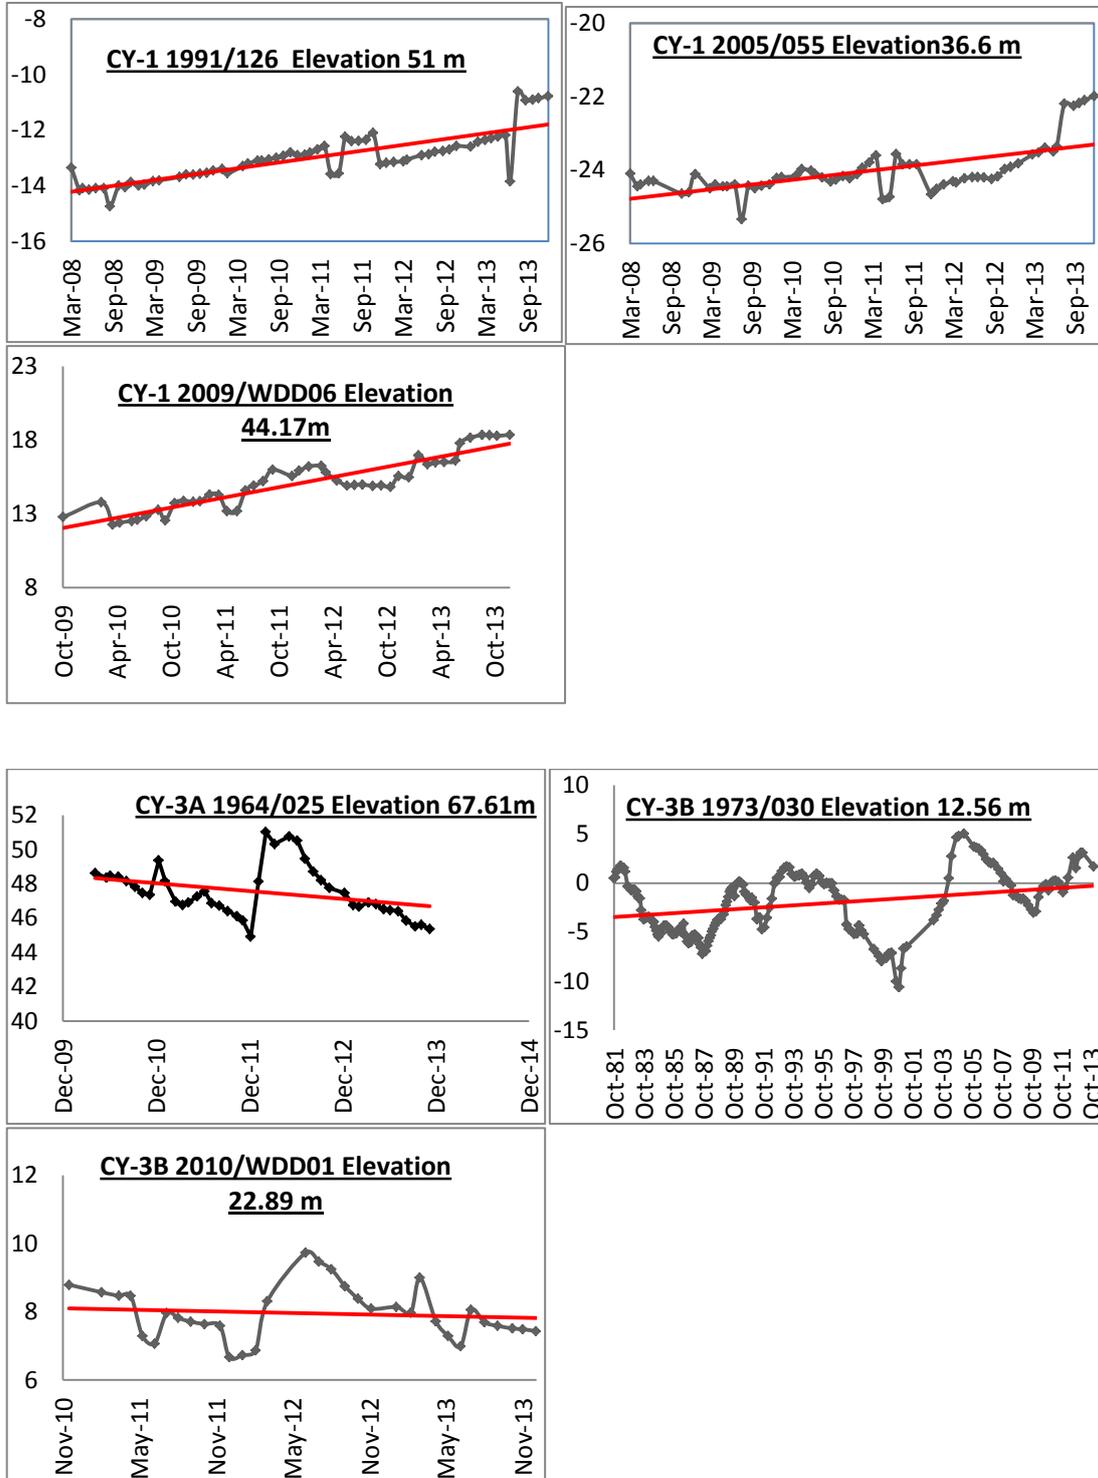
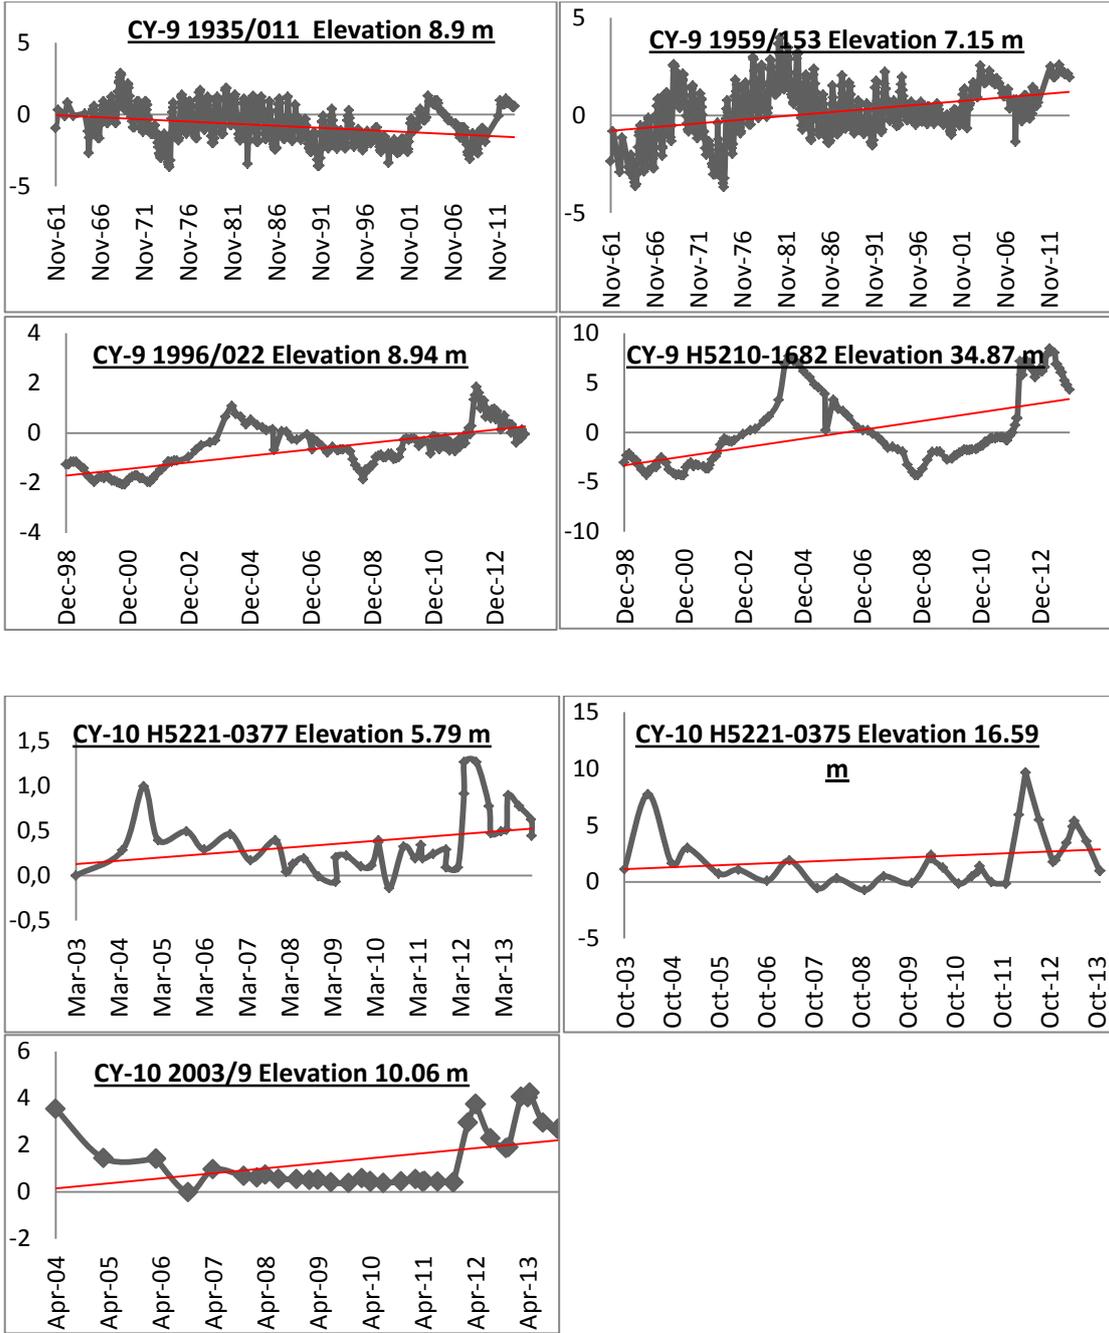
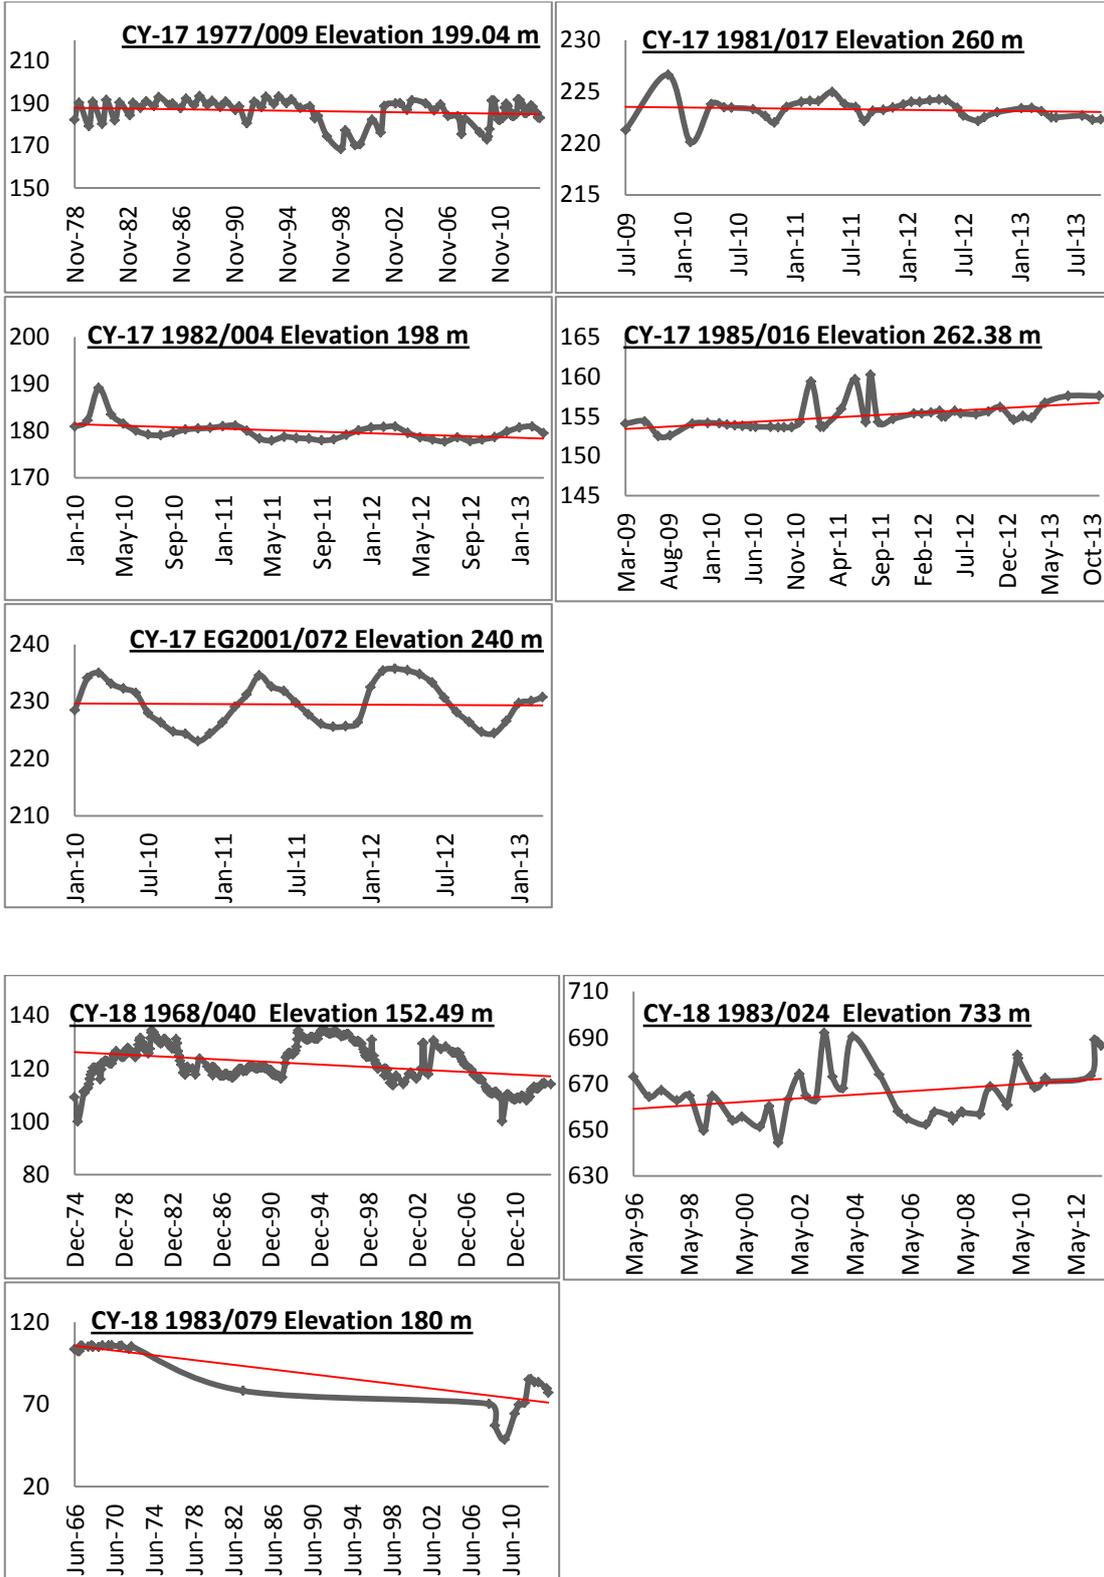
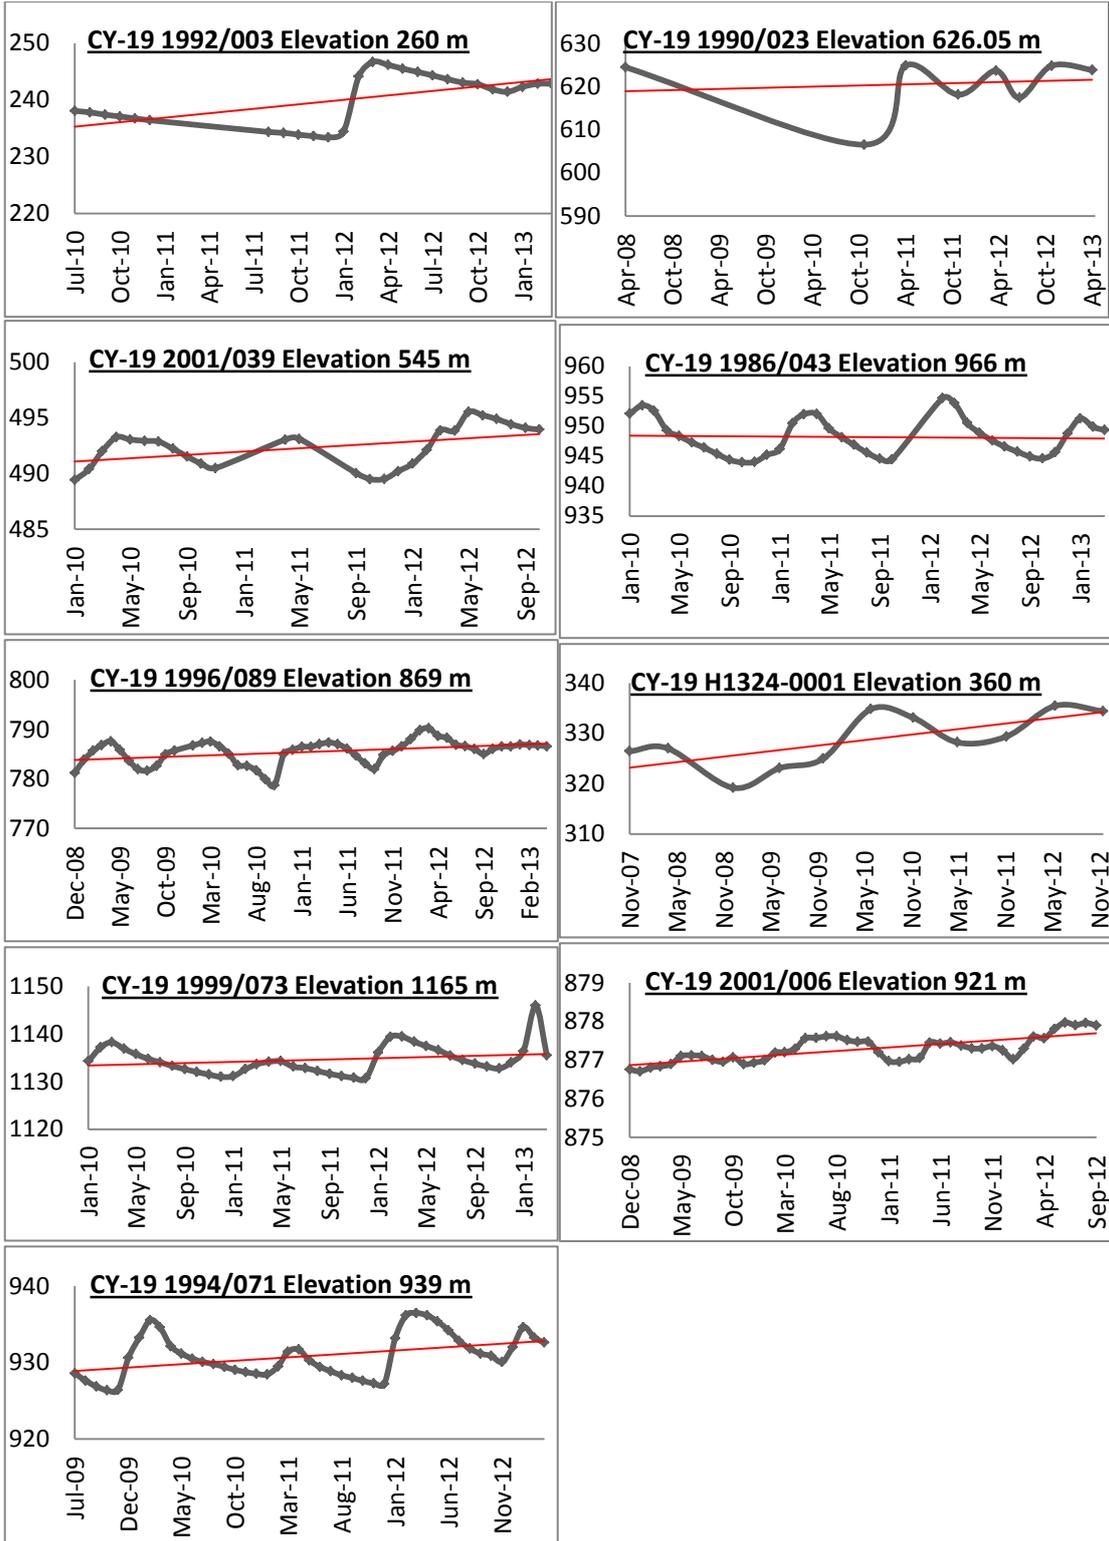
### Χρονοσειρές στάθμης Υπόγειου Ύδατος σε επιλεγμένους σταθμούς παρακολούθησης
