## **19. Αγία Τριάδα**

### **19.1. Γενικές Πληροφορίες**

- Όνομα περιοχής νερών κολύμβησης: Αγία Τριάδα
- Κωδικός περιοχής νερών κολύμβησης: CY0003101000000002

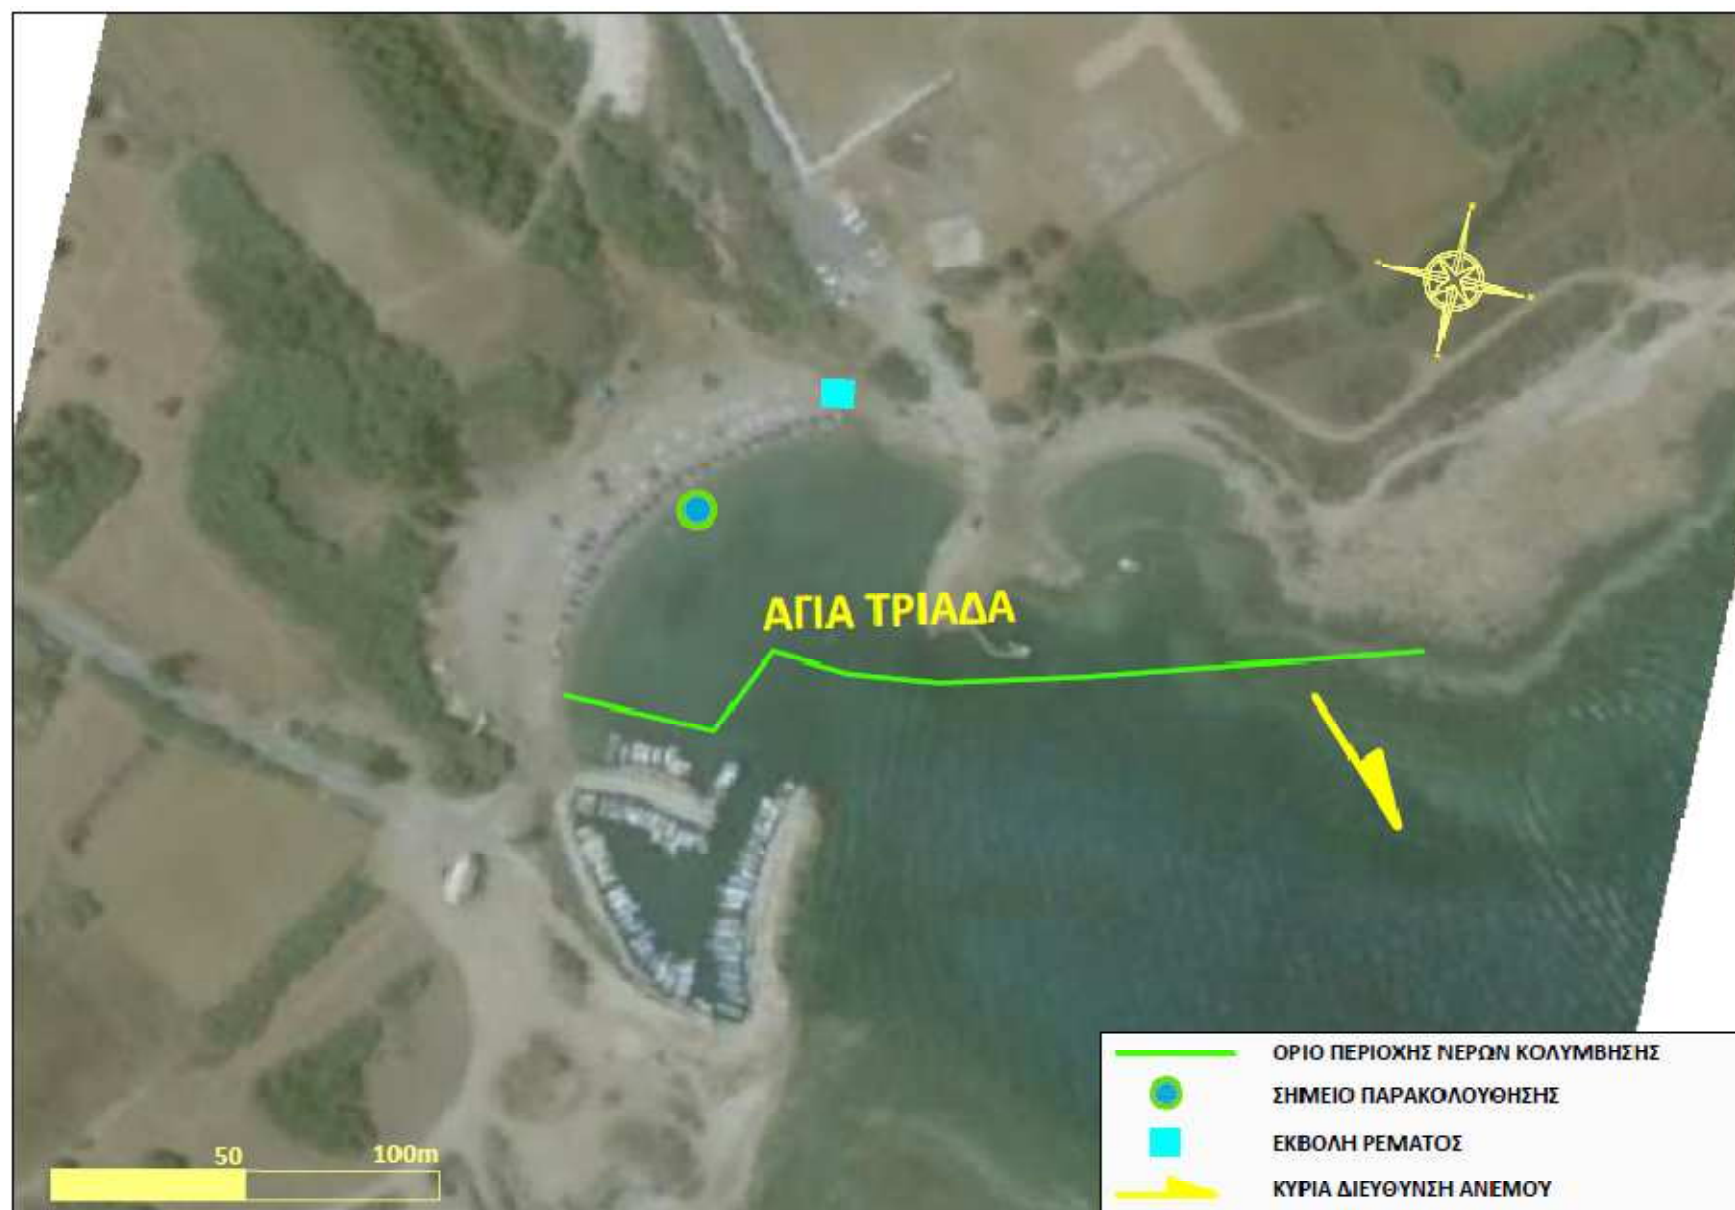
- *Θέση περιοχής νερών κολύμβησης στο Υδάτινο Σώμα:* (βλ. σχήμα)
- *Περιγραφή Παραλίας:* Περιλαμβάνει δυο μικρούς κολπίσκους, σε βραχώδες υπόβαθρο, αποτελούμενο από μαργαϊκές κρητίδες. Οι δυο κολπίσκοι οριοθετούνται μεταξύ τους από ένα μικρό ακρωτήριο μήκους περίπου 50m, ενώ στο εσωτερικό τους σχηματίζονται ισάριθμες παραλίες. Στον βόρειο κολπίσκο εντοπίζεται αμμώδης παραλία, ενώ στον νότιο που είναι και πιο εκτεταμένος, συγκριτικά με τον βόρειο, υπάρχει σχηματισμένη αμμώδης παραλία με εμφάνιση του βραχώδους υποβάθρου σε μερικά σημεία, κυρίως στην βόρεια πλευρά του κολπίσκου. Σημειώνεται ότι το υλικό των εν λόγω παραλιών εμπλουτίζεται τεχνητά με εποχιακή μεταφορά άμμου από άλλες περιοχές, η οποία αποτίθεται σε σωρούς και κατόπιν διαστρώνεται στις παραλίες, στο εσωτερικό των κολπίσκων. Χαρακτηριστικό στοιχείο της εν λόγω παραλίας, είναι η εκβολή ενός μικρού χειμάρρου στον νότιο κολπίσκο. Στην θέση της εκβολής και κάτω από το επιφανειακό στρώμα της άμμου, υπάρχουν προσχώσεις του χειμάρρου με λίγα αμμοχάλικα και ιλύες. Η φυσική βλάστηση της παραλίας στον βόρειο κολπίσκο περιλαμβάνει θάμνους φρυγάνων και ακακίες σε αραιή διάταξη καθώς και λίγες καλαμιές. Αντιθέτως, στο νότιο κολπίσκο, η φυσική βλάστηση που εντοπίζεται κατά θέσεις στο εσωτερικό της παραλίας (από το άνω όριο της αμμώδους ακτής και προς την ενδοχώρα), είναι πιο πυκνή, λόγω της παρουσίας του χειμάρρου που εκβάλλει σε αυτήν. Αποτελείται από κοινά υδρόφιλα είδη, όπως καλάμια, ακακίες και ευκαλύπτους, ενδεικτικό στοιχείο της παρουσίας υπόγειου γλυκού νερού σε μικρό βάθος. Χαρακτηριστικά αναφέρεται ότι παλαιότερα στην εν λόγω περιοχή υπήρχαν έλη.
