## **20. Λούμα Αμμοχώστου**

### **20.1. Γενικές Πληροφορίες**

- Όνομα περιοχής νερών κολύμβησης: Λούμα Αμμοχώστου
- Κωδικός περιοχής νερών κολύμβησης: CY0003101000000003

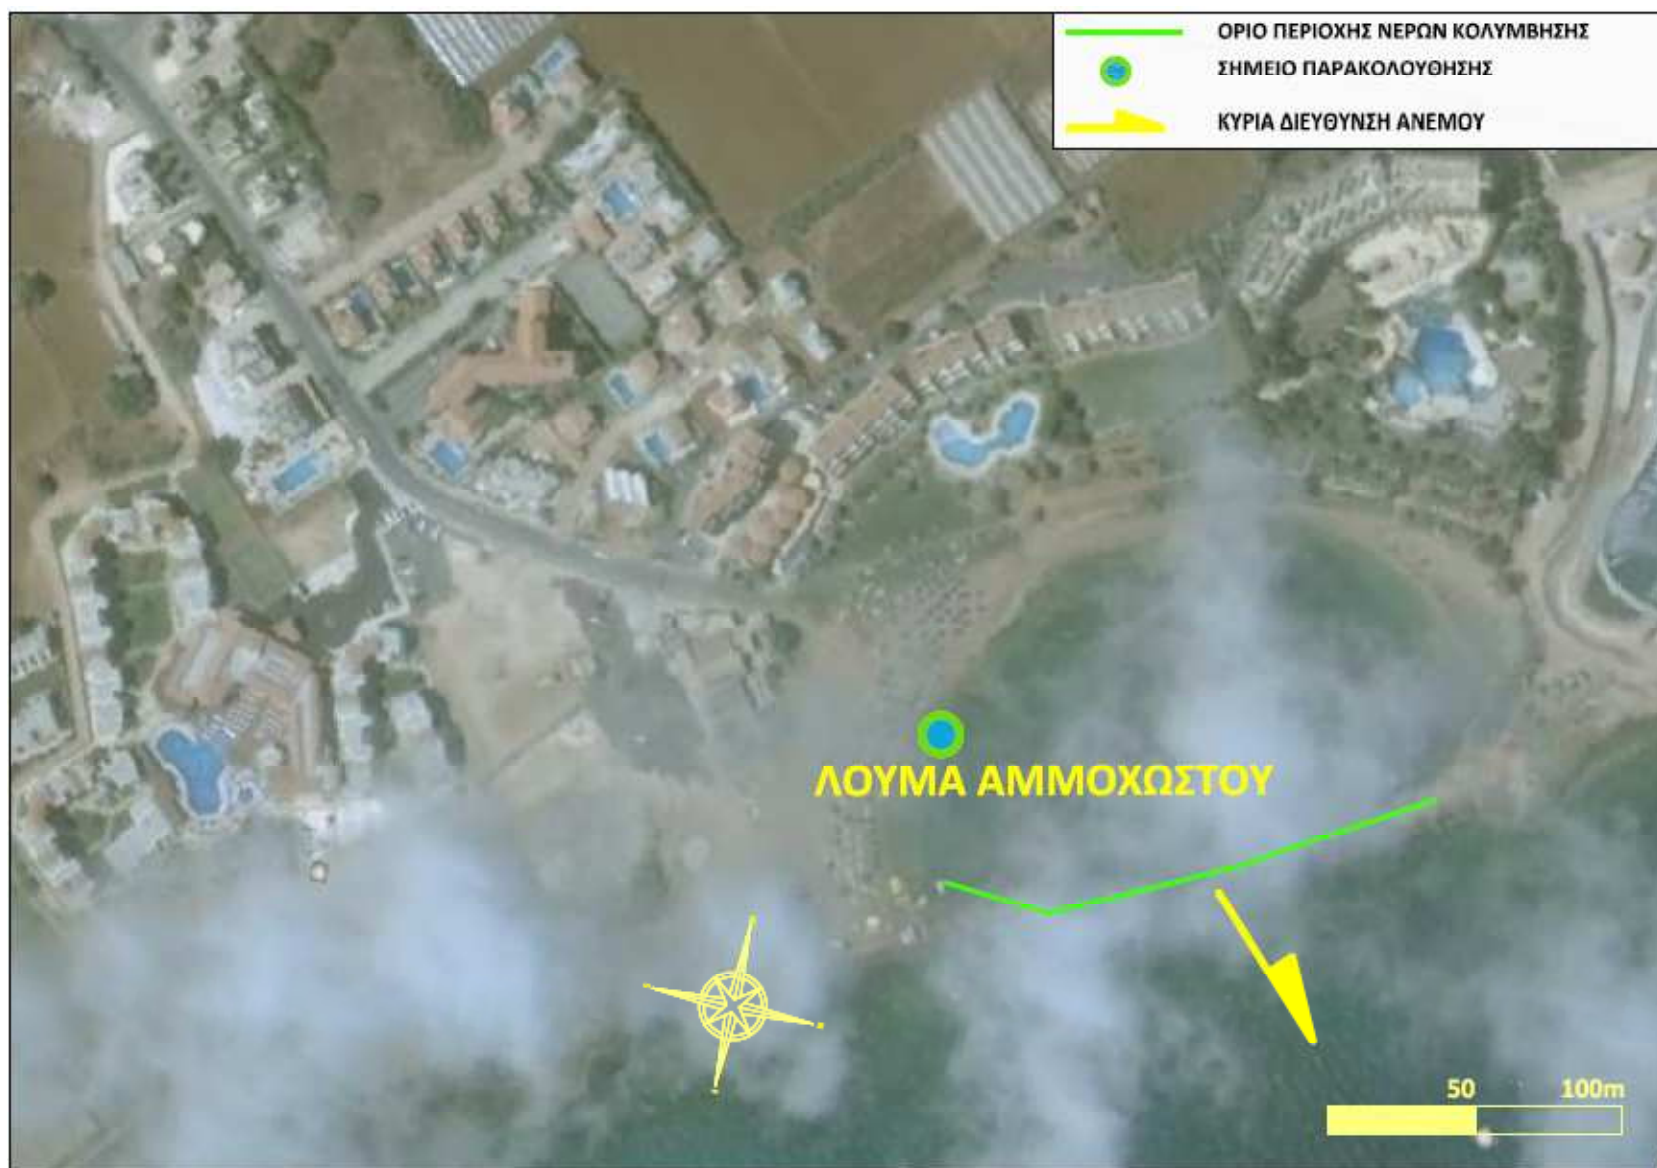
- *Θέση περιοχής νερών κολύμβησης στο Υδάτινο Σώμα:* (βλ. σχήμα)
- *Περιγραφή Παραλίας:* Αμμώδης παραλία με χαμηλούς βραχώδης σχηματισμούς περιορισμένης σχετικά έκτασης, στο μεσαίο τμήμα της, που σχηματίζεται εντός μικρού ημιφυσικού κολπίσκου. Στα βόρεια, η παραλία συνορεύει με το αλιευτικό καταφύγιο Παραλιμνίου, η είσοδος του οποίου βρίσκεται βόρεια, σε άλλο, κολπίσκο. Το αμμώδες υλικό που εντοπίζεται στο βόρειο και νότιο τμήμα της παραλίας, εμπλουτίζεται λόγω της ύπαρξης των δυο λιθόρριπτων μόλων που υπάρχουν στα άκρα των βραχιόνων του κολπίσκου. Στο εσωτερικό τμήμα της παραλίας (προς την ενδοχώρα), εντοπίζεται πλήθος ξενοδοχειακών συγκροτημάτων και λοιπών υποδομών τουρισμού και αναψυχής. Στο αμμώδες τμήμα της παραλίας πλησίον της ακτογραμμής, δεν εντοπίζεται φυσική βλάστηση, εκτός από το μέσο βραχώδες τμήμα της που υπάρχουν λίγες ακακίες και καλαμιώνες. Στους ελεύθερους χώρους πέριξ των κτιριακών εγκαταστάσεων των ξενοδοχειακών μονάδων, υπάρχει σχετικά πλούσια βλάστηση με φυτεύσεις που έχουν γίνει, αποτελούμενη κυρίως από φοινικιές (40-50), κάκτους, χορτοτάπητα και έρποντα πλατύφυλλα καλλωπιστικά.
