## **26. Νησιά Λοπάρδι**

### **26.1. Γενικές Πληροφορίες**

- Όνομα περιοχής νερών κολύμβησης: Νησιά Λοπάρδι
- Κωδικός περιοχής νερών κολύμβησης: CY0003101000000009

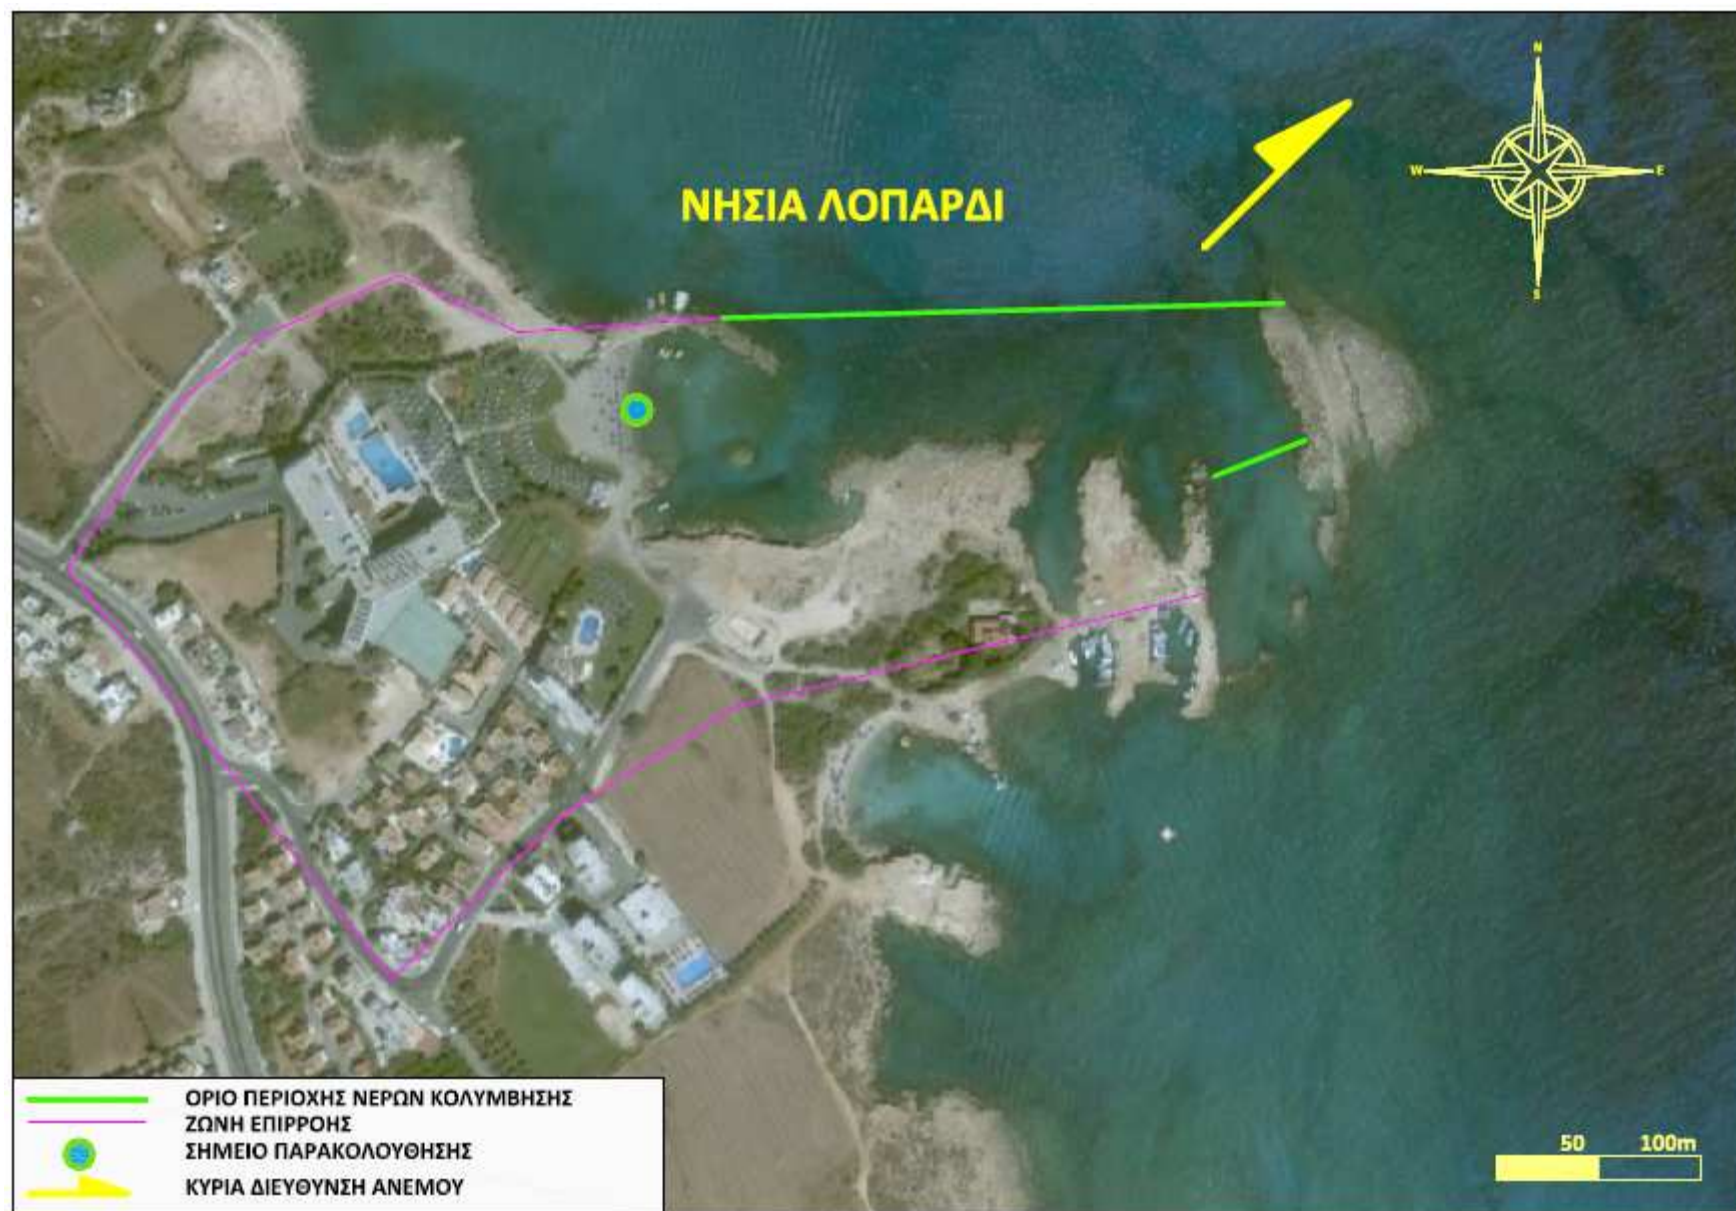
- *Θέση περιοχής νερών κολύμβησης στο Υδάτινο Σώμα:* (βλ. σχήμα)
- *Περιγραφή Παραλίας:* Βραχώδης στο μεγαλύτερο τμήμα της παραλία, αποτελούμενη από τρεις κολπίσκους. Η παραλία, στα δυτικά οριοθετείται από έναν λιθόρριπτο πρόβολο που έχει κατασκευαστεί στη συνέχεια του βραχίονα του δυτικού κολπίσκου και στα ανατολικά από μικρές νησίδες, οι οποίες λόγω της εγγύτητάς τους με την παραλία, στην ουσία αποτελούν εμφανίσεις πάνω από την επιφάνεια της θάλασσας, του βραχώδους υποστρώματος της ακτογραμμής. Στον δυτικό κολπίσκο, που είναι και ο μεγαλύτερος, εντοπίζεται σχηματισμός αμμώδους παραλίας. Στον κεντρικό και ανατολικό κολπίσκο, η παραλία είναι αμιγώς βραχώδης, ενώ κατά θέσεις το μέτωπό της έχει τη μορφή κρημνού. Το βραχώδες υπόστρωμα, αποτελείται από μαργαϊκές κρητίδες, λευκού χρώματος. Πάνω από τις κρητίδες επικάθεται ο ψαμμίτης, κατάλοιπα του οποίου εμφανίζονται ως βράχοι μέσα στη θάλασσα και στην παραλία. Η απόθεση αμμώδους υλικού στον δυτικό κολπίσκο, είναι αποτέλεσμα ενός τεχνητού λιθόρριπτου προβόλου που έχει κατασκευαστεί στο βόρειο βραχίονα του κόλπου. Ο εν λόγω πρόβολος, βοήθησε στην συγκράτηση του αμμώδους υλικού στο εσωτερικό του κολπίσκου και στη δημιουργία της εκεί αμμώδους παραλίας. Επίσης, γίνεται και τεχνητός εμπλουτισμός του υλικού της παραλίας, με μεταφορά άμμου από άλλη περιοχή. Στο εσωτερικό τμήμα της παραλίας και κυρίως από το όριο της αμμώδους ακτής του δυτικού κολπίσκου και προς την ενδοχώρα, υπάρχουν κτιριακές εγκαταστάσεις ξενοδοχειακών μονάδων και λοιπών υποδομών αναψυχής. Οι λουόμενοι χρησιμοποιούν κυρίως το δυτικό κολπίσκο στον οποίο υπάρχουν και υποδομές για την εξυπηρέτησή τους. Στην αμμώδη παραλία, δεν εντοπίζεται φυσική βλάστηση. Χαμηλοί θάμνοι με φρύγανα, φύονται σε αραιή σχετικά διάταξη, κατά θέσεις στους βραχίονες και στα πρηνή των βραχωδών σχηματισμών των κολπίσκων. Φυτεύσεις αποτελούμενες από ακακίες, κυπαρισσοειδή, φοίνικες, έρποντα παχύφυλλα και άλλα καλλωπιστικά, υπάρχουν στους ελεύθερους χώρους των ξενοδοχειακών μονάδων. Η ΠΝΚ ανήκει αποτελεί τμήμα της περιοχής SCI Με κωδικό CY300006 «Νησιά» του δικτύου NATURA 2000.
