## **94. Παχύαμμος 1**

### **94.1. Γενικές Πληροφορίες**

- Όνομα περιοχής νερών κολύμβησης: Παχύαμμος 1
- Κωδικός περιοχής νερών κολύμβησης: CY0006010000000123

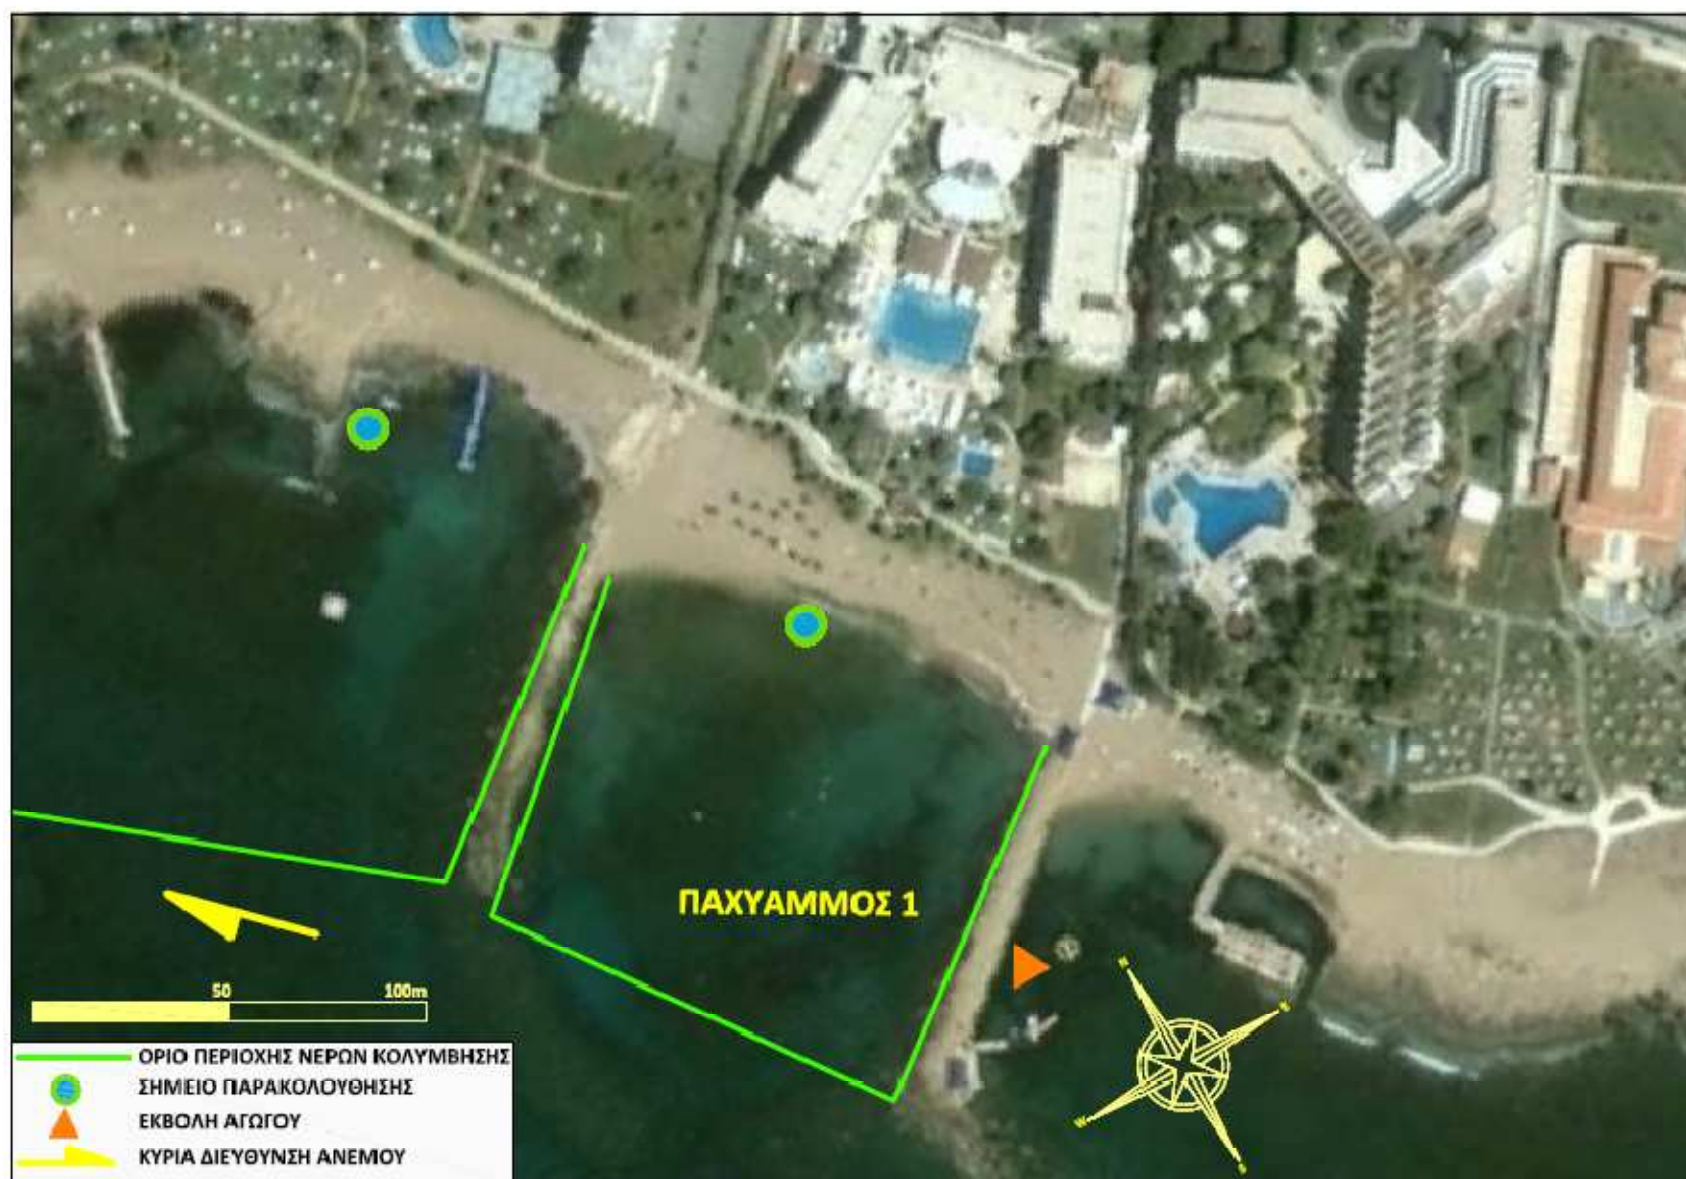
- *Θέση περιοχής νερών κολύμβησης στο Υδάτινο Σώμα: (βλ. ακόλουθο σχήμα)*
- *Περιγραφή Παραλίας:* Η παραλία είναι αμμώδης με υπόστρωμα σκληρού ψαμμίτη και βρίσκεται μπροστά από ξενοδοχειακή μονάδα. Βρίσκεται στα νοτιοανατολικά της παραλίας Παχύαμμος 2 και χωροθετείται ανάμεσα σε δύο τεχνητούς λιθόρριπτους βραχίονες. Στα ανάντη της παραλίας, μπροστά από την ξενοδοχειακή μονάδα υπάρχουν φυτεύσεις με καλλωπιστικά είδη.
