## **42. Λένιος**

- Όνομα περιοχής νερών κολύμβησης: Λένιος
- Κωδικός περιοχής νερών κολύμβησης: CY0004102000000037

- Όνομα Υδάτινου Σώματος: Κόλπος Λάρνακας Βορειοανατολικά
- Κωδικός Υδάτινου Σώματος: CY\_21-C2

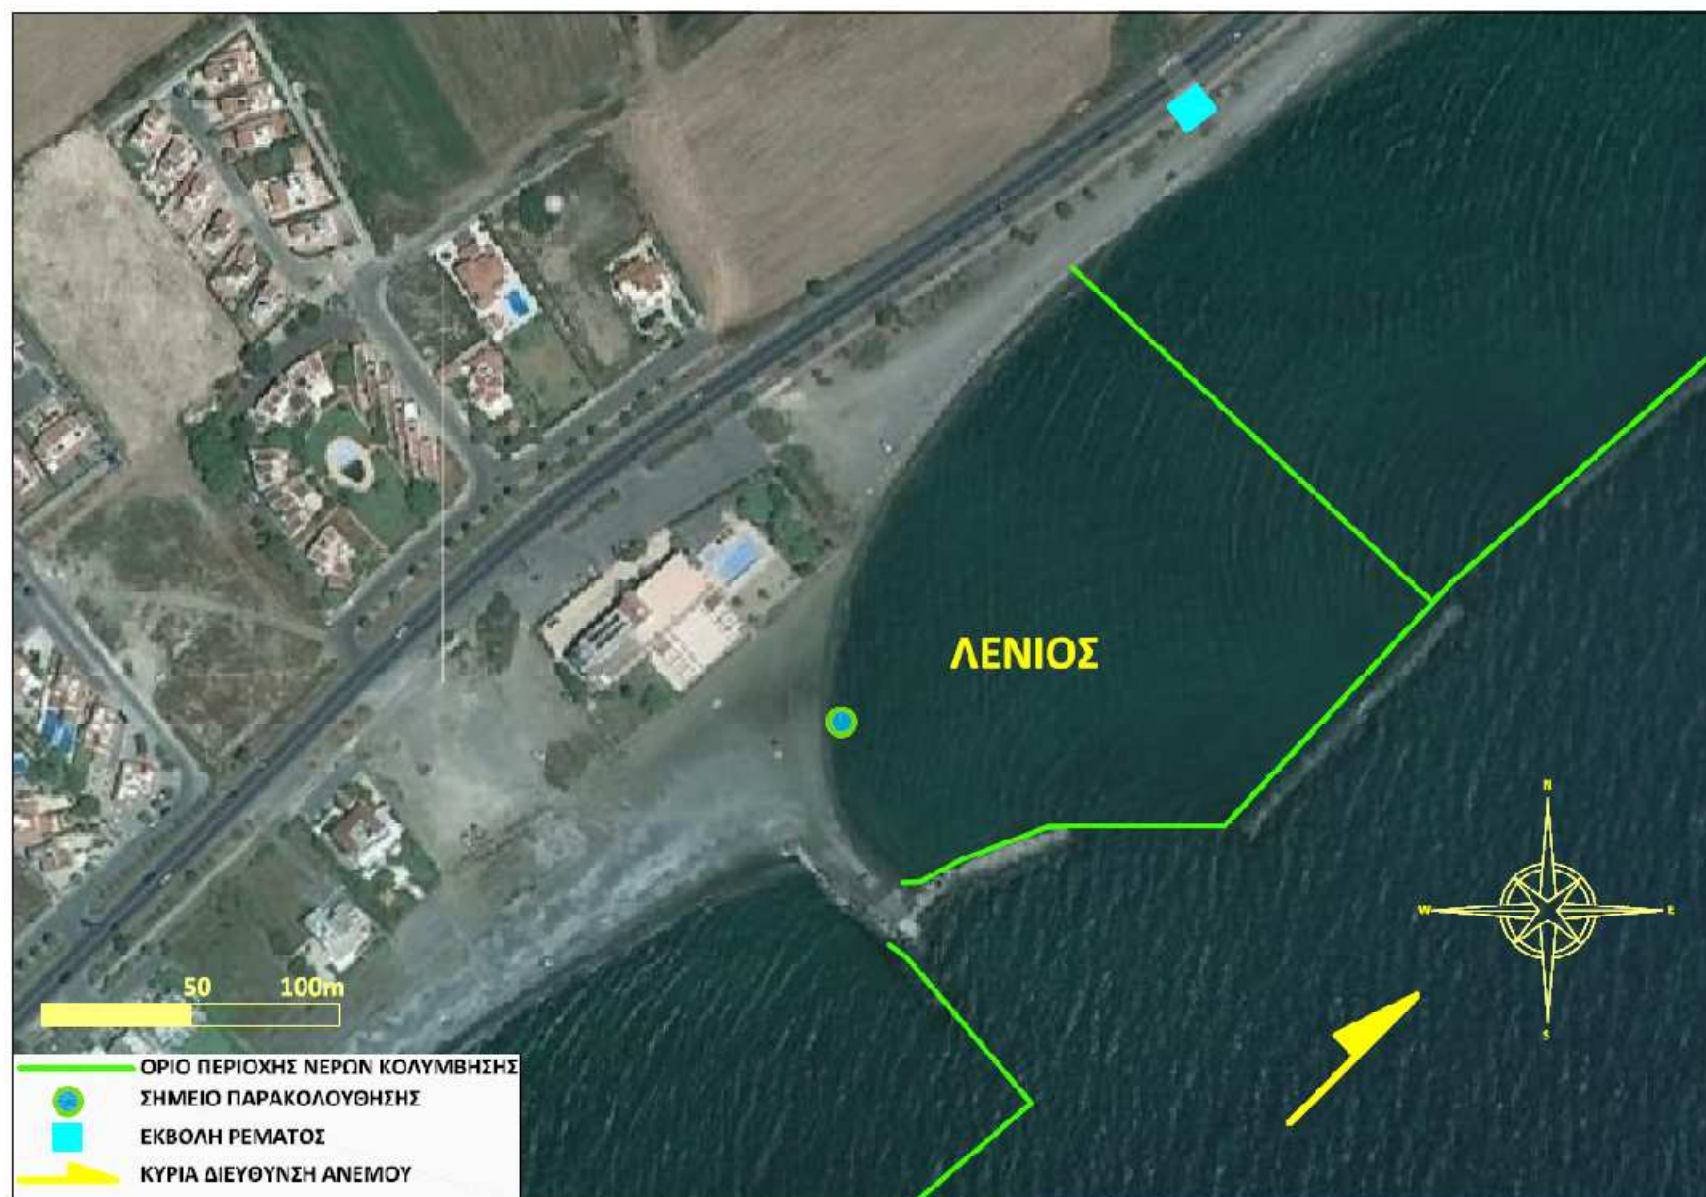
- *Θέση περιοχής νερών κολύμβησης στο Υδάτινο Σώμα:* (βλ. σχήμα)
- *Περιγραφή Παραλίας:* Αμμώδης παραλία με λίγες διάσπαρτες κροκάλες σε τεχνητό όρμο. Η πρόσβαση είναι πολύ εύκολη και γίνεται από ασφαλτοστρωμένη οδό, που διέρχεται σε επαφή με την παραλία και ενώνεται με το λοιπό (πρωτεύον και δευτερεύον) οδικό δίκτυο της περιοχής.
