## **43. Μπητς Χάουζ**

### **43.1. Γενικές Πληροφορίες**

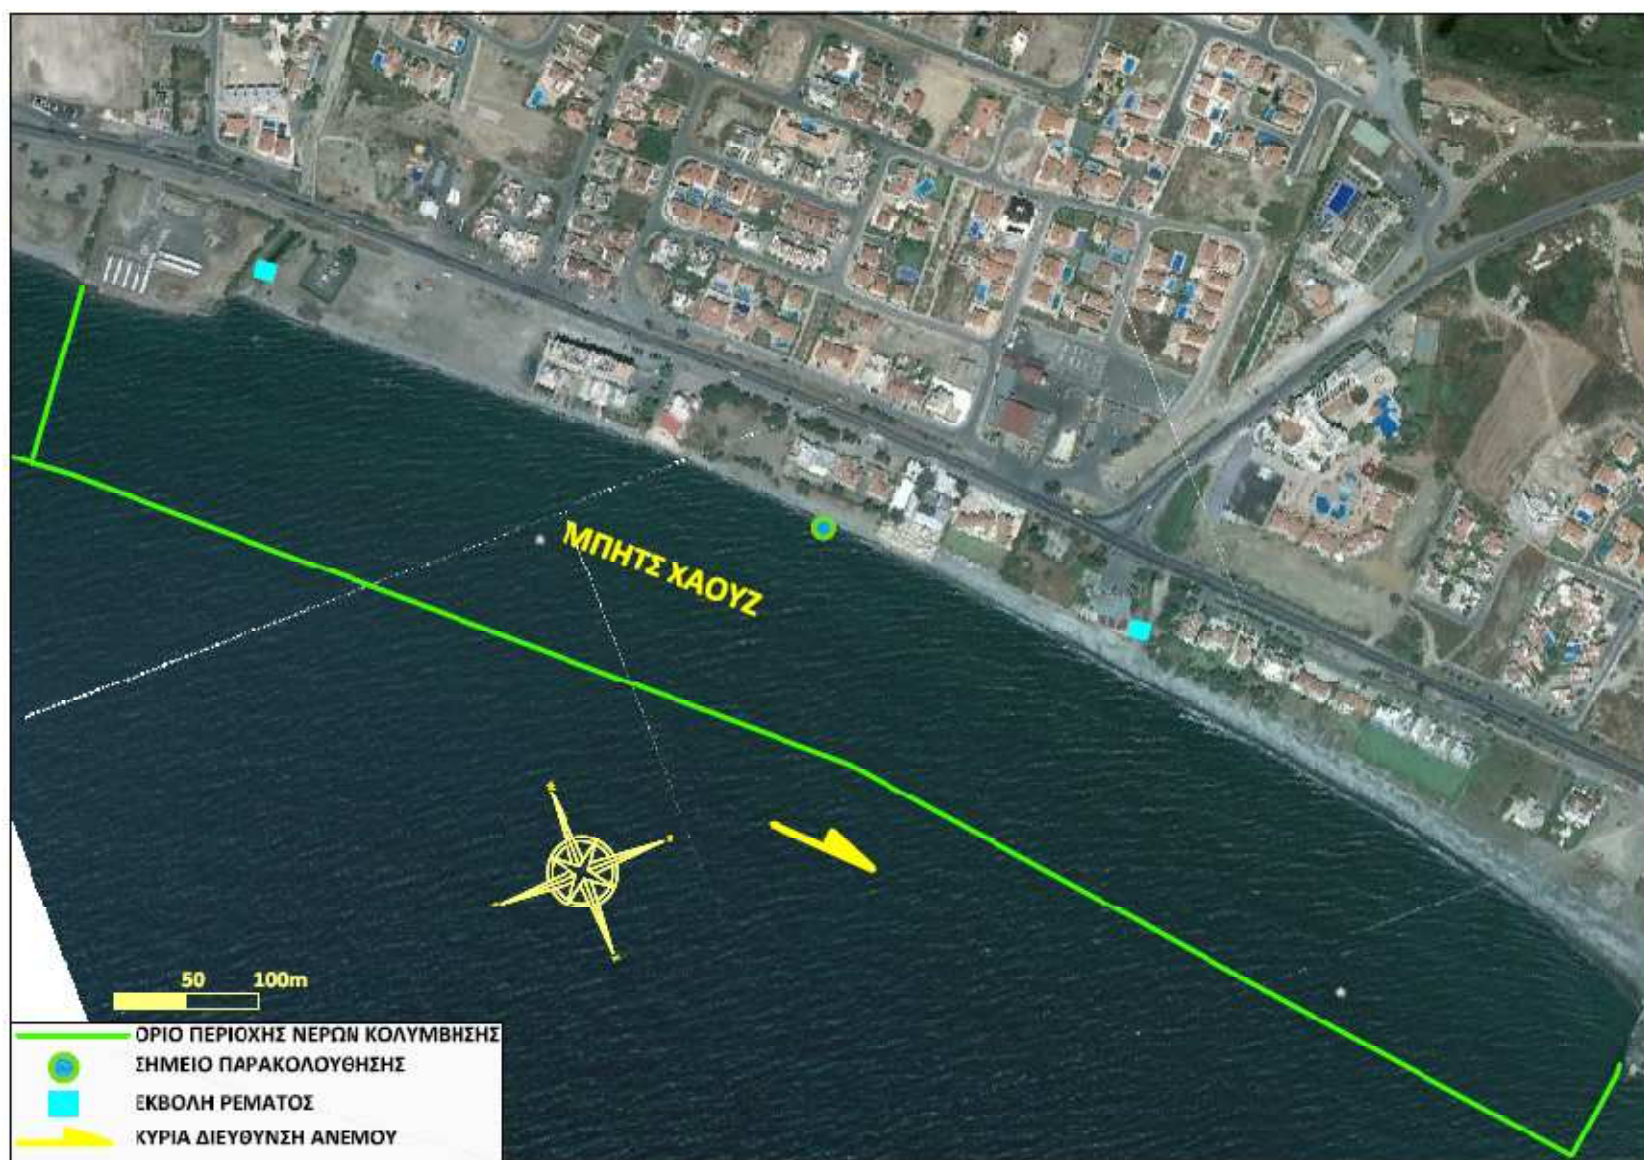
- *Θέση περιοχής νερών κολύμβησης στο Υδάτινο Σώμα:* (βλ. σχήμα)
- *Περιγραφή Παραλίας:* Παραλία με σχεδόν ευθύγραμμη ακτογραμμή, που γειτνιάζει στα νότια με την παραλία «Ναυτικός όμιλος Λάρνακας» και στα βόρεια με την παραλία «Περίπτερο». Το υλικό της παραλίας είναι αμμώδες, ενώ κατά θέσεις, εντοπίζονται αποθέσεις από μικρές κροκάλες, με την μορφή λωρίδων παράλληλων προς την ακτογραμμή, λόγω της δράσης του χειμέριου κύματος. Κατά μήκος της ακτής, στα ανάντη της χερσαίας παραλίας, διέρχεται παραλιακή οδός. Το εσωτερικό τμήμα της παραλίας προς την ενδοχώρα, παρουσιάζει χαρακτηριστικά έντονης αστικοποίησης. Εντοπίζεται πλήθος ξενοδοχειακών μονάδων, παραθεριστικών κατοικιών, και λοιπών υποδομών αναψυχής, ορισμένες από τις οποίες χωροθετούνται και επί της αμμώδους παραλίας. Δεν εντοπίζεται φυσική βλάστηση. Οι ελεύθεροι χώροι πέριξ των κατοικιών, των ξενοδοχείων και των λοιπών υποδομών αναψυχής, έχουν διαμορφωθεί με φυτεύσεις που αποτελούνται από ευκαλύπτους, φοίνικες, θάμνους και άλλα καλλωπιστικά είδη.
