## **64. Μιξούδκια 1**

### **64.1. Γενικές Πληροφορίες**

- Όνομα περιοχής νερών κολύμβησης: Μιξούδκια 1
- Κωδικός περιοχής νερών κολύμβησης: CY0005013000000084

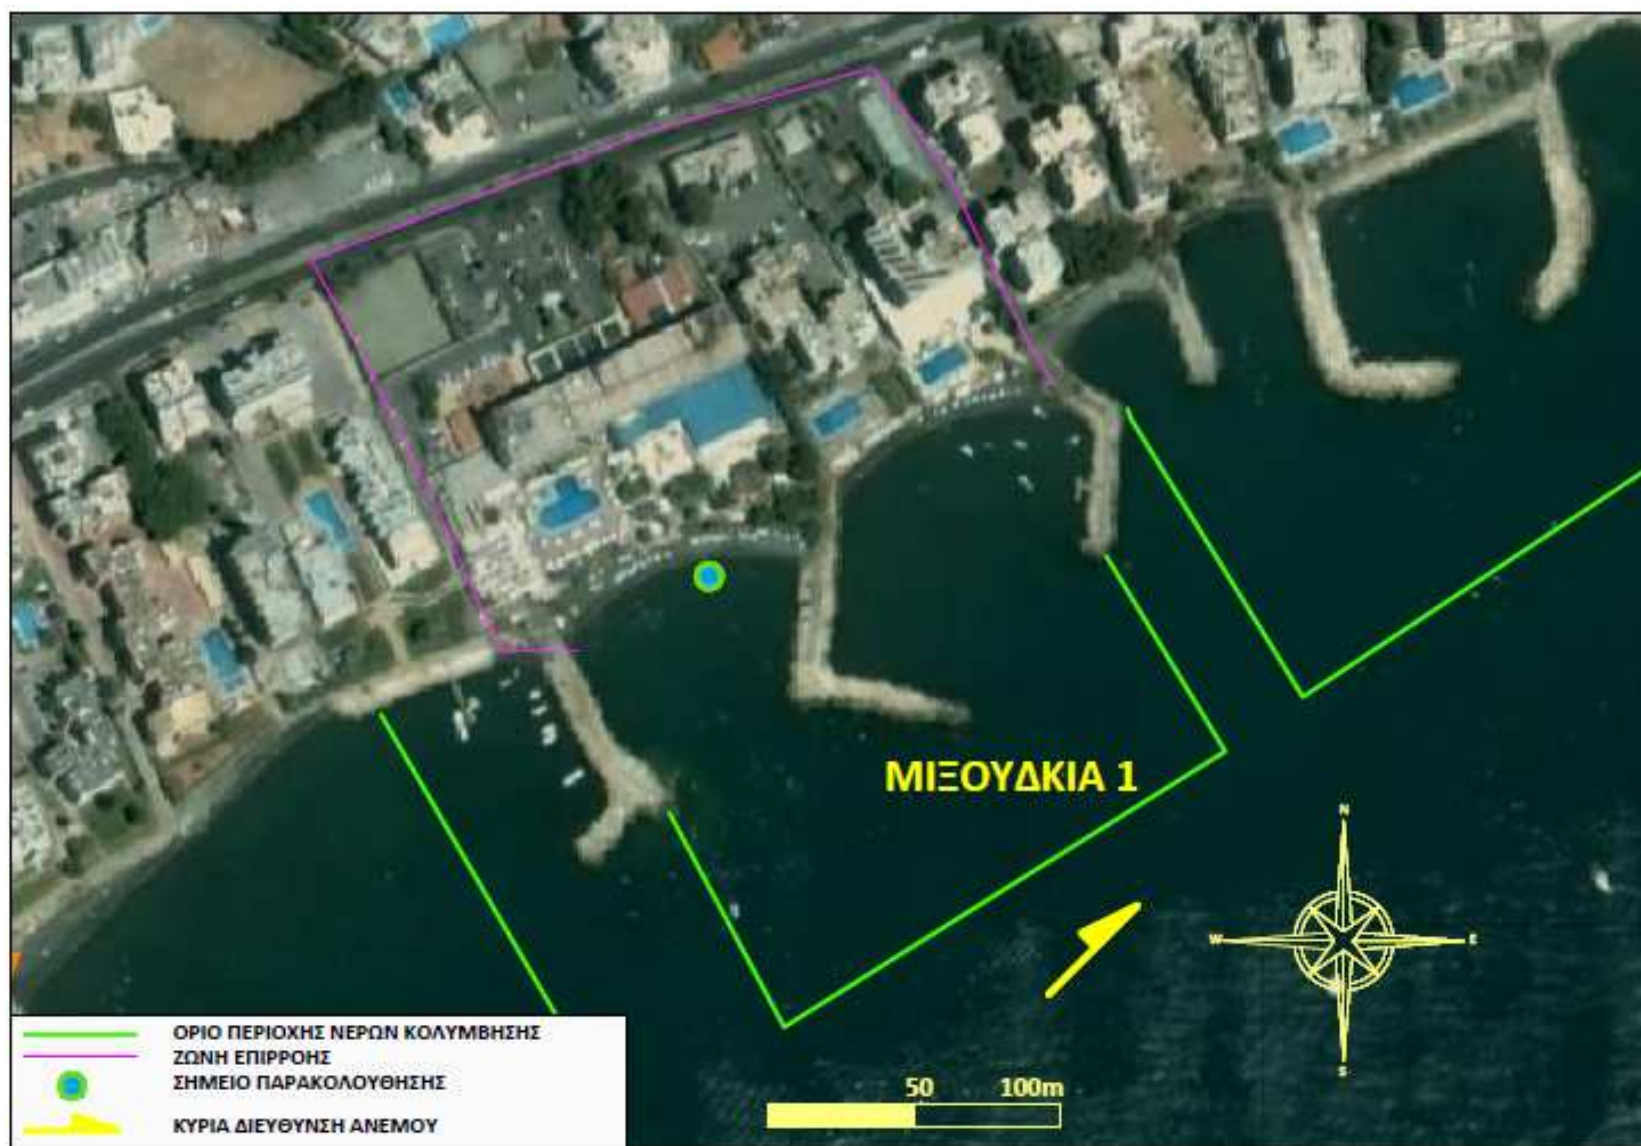
- *Θέση περιοχής νερών κολύμβησης στο Υδάτινο Σώμα:* (βλ. ακόλουθο σχήμα)
- *Περιγραφή Παραλίας:* Πρόκειται για μικρού πλάτους αμμώδη παραλία η οποία βρίσκεται εντός δύο μικρών τεχνητών κόλπων. Η ΠΝΚ οριοθετείται από δύο σταθεροποιητικούς προβόλους, οι οποίοι έχουν κατασκευαστεί από φυσικούς ογκόλιθους. Στο μέσο περίπου της παραλίας υπάρχει άλλος ένας σταθεροποιητικός πρόβολος μέσω του οποίου δημιουργούνται οι δύο τεχνητοί κολπίσκοι που αποτελούν την παραλία. Στα ανάντη της παράκτιας ζώνης παρατηρείται έντονη τουριστική ανάπτυξη. Σημαντικό τμήμα της παραλίας έχει καταληφθεί από έργα αντιστήριξης των πρανών του ξενοδοχειακού συγκροτήματος. Η βλάστηση που επικρατεί στην περιοχή περιλαμβάνει κατά κύριο λόγο καλλωπιστικά είδη, φοίνικες και ευκαλύπτους που έχουν φυτευτεί από το ξενοδοχειακό συγκρότημα.

- *Περιγραφή αιγιαλίτιδας ζώνης:* Τροποποιημένη αιγιαλίτιδα ζώνη. Η ΠΝΚ οριοθετείται από δύο σταθεροποιητικούς προβόλους, οι οποίοι έχουν κατασκευαστεί από φυσικούς ογκόλιθους. Στο μέσο περίπου της παραλίας υπάρχει άλλος ένας σταθεροποιητικός πρόβολος μέσω του οποίου δημιουργούνται οι δύο τεχνητοί κολπίσκοι που αποτελούν την παραλία. Το υλικό του πυθμένα είναι αμμώδους κοκκομετρικής σύστασης.
