## **68. Δασούδι 2**

- Όνομα περιοχής νερών κολύμβησης: Δασούδι 2
- Κωδικός περιοχής νερών κολύμβησης: CY0005013000000090

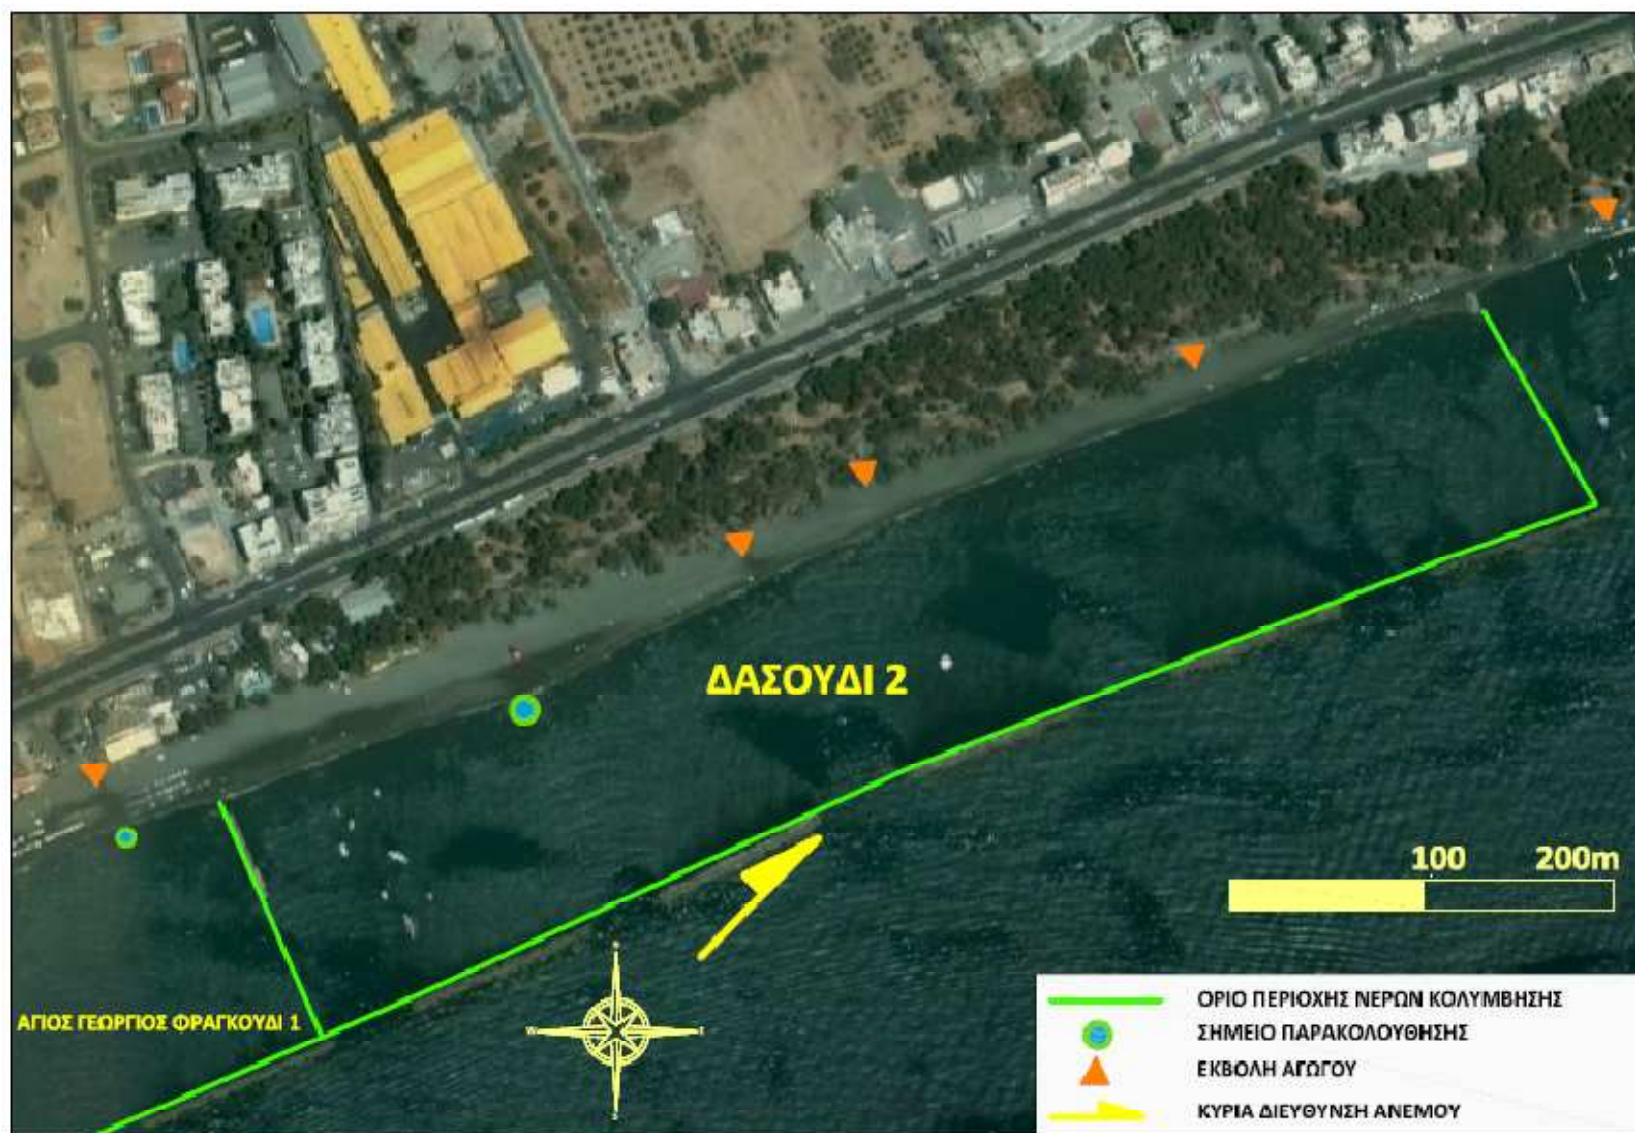
- *Θέση περιοχής νερών κολύμβησης στο Υδάτινο Σώμα:* (βλ. ακόλουθο σχήμα)
- *Περιγραφή Παραλίας:* Αμμώδης ευρεία παραλία, με σχεδόν ευθύγραμμη ακτογραμμή, που βρίσκεται στα ανατολικά και σε γειτνίαση με την παραλία «Αγ. Γεώργιος Φραγκούδι 1» και στα δυτικά της παραλίας «Δασούδι 1». Στο ανάντη τμήμα της αμμώδης ακτής και κατά μήκος της παραλίας, υπάρχει πυκνόφυτο άλσος από ευκαλύπτους και κωνοφόρα. Εντός του άλσους και επί της αμμώδους ακτής, έχει διαμορφωθεί πεζόδρομος και χωμάτινα περιπατητικά μονοπάτια. Στο εσωτερικό της παραλίας, προς την ενδοχώρα και κατά μήκος της παραλίας, διέρχεται η Λεωφόρος Λεμεσού. Εκατέρων της εν λόγω οδού παρατηρείται πλήθος οικιών, ξενοδοχείων και λοιπών υποδομών αναψυχής και τουρισμού.
