## **72. Αφροδίτη**

### **72.1. Γενικές Πληροφορίες**

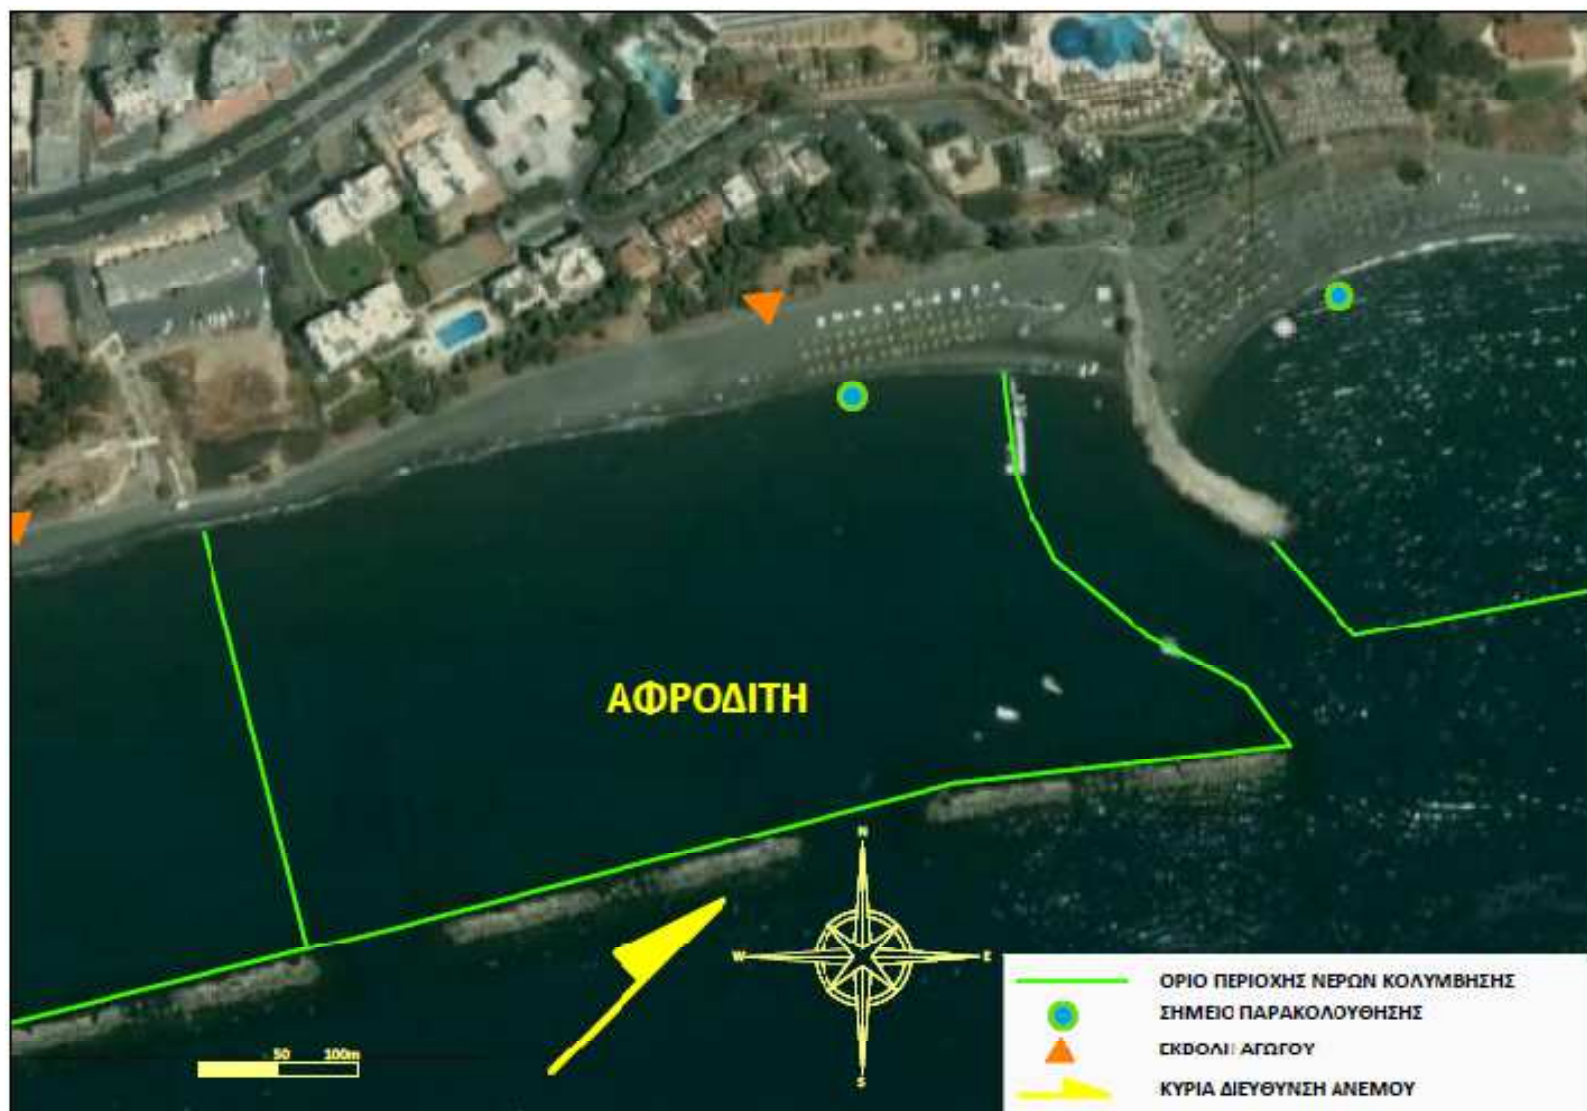
- *Θέση περιοχής νερών κολύμβησης στο Υδάτινο Σώμα:* (βλ. ακόλουθο σχήμα)
- *Περιγραφή Παραλίας:* Πρόκειται για αμμώδη παραλία η οποία βρίσκεται ανάμεσα στις παραλίες Αρμονία και Βούππα. Ανάντη της παραλίας βρίσκεται πεζόδρομος μέσω του οποίου ενώνονται και οι γειτονικές παραλίες της περιοχής. Κατά μήκος της παραλίας υπάρχουν χώροι αναψυχής και εστίασης καθώς και ξενοδοχειακή μονάδα. Η βλάστηση της περιοχής αποτελείται από καλλωπιστικά είδη, φοίνικες και ευκαλύπτους.
