## **74. Ονήσιλος**

### **74.1. Γενικές Πληροφορίες**

- Όνομα περιοχής νερών κολύμβησης: Ονήσιλος
- Κωδικός περιοχής νερών κολύμβησης: CY0005124000000077

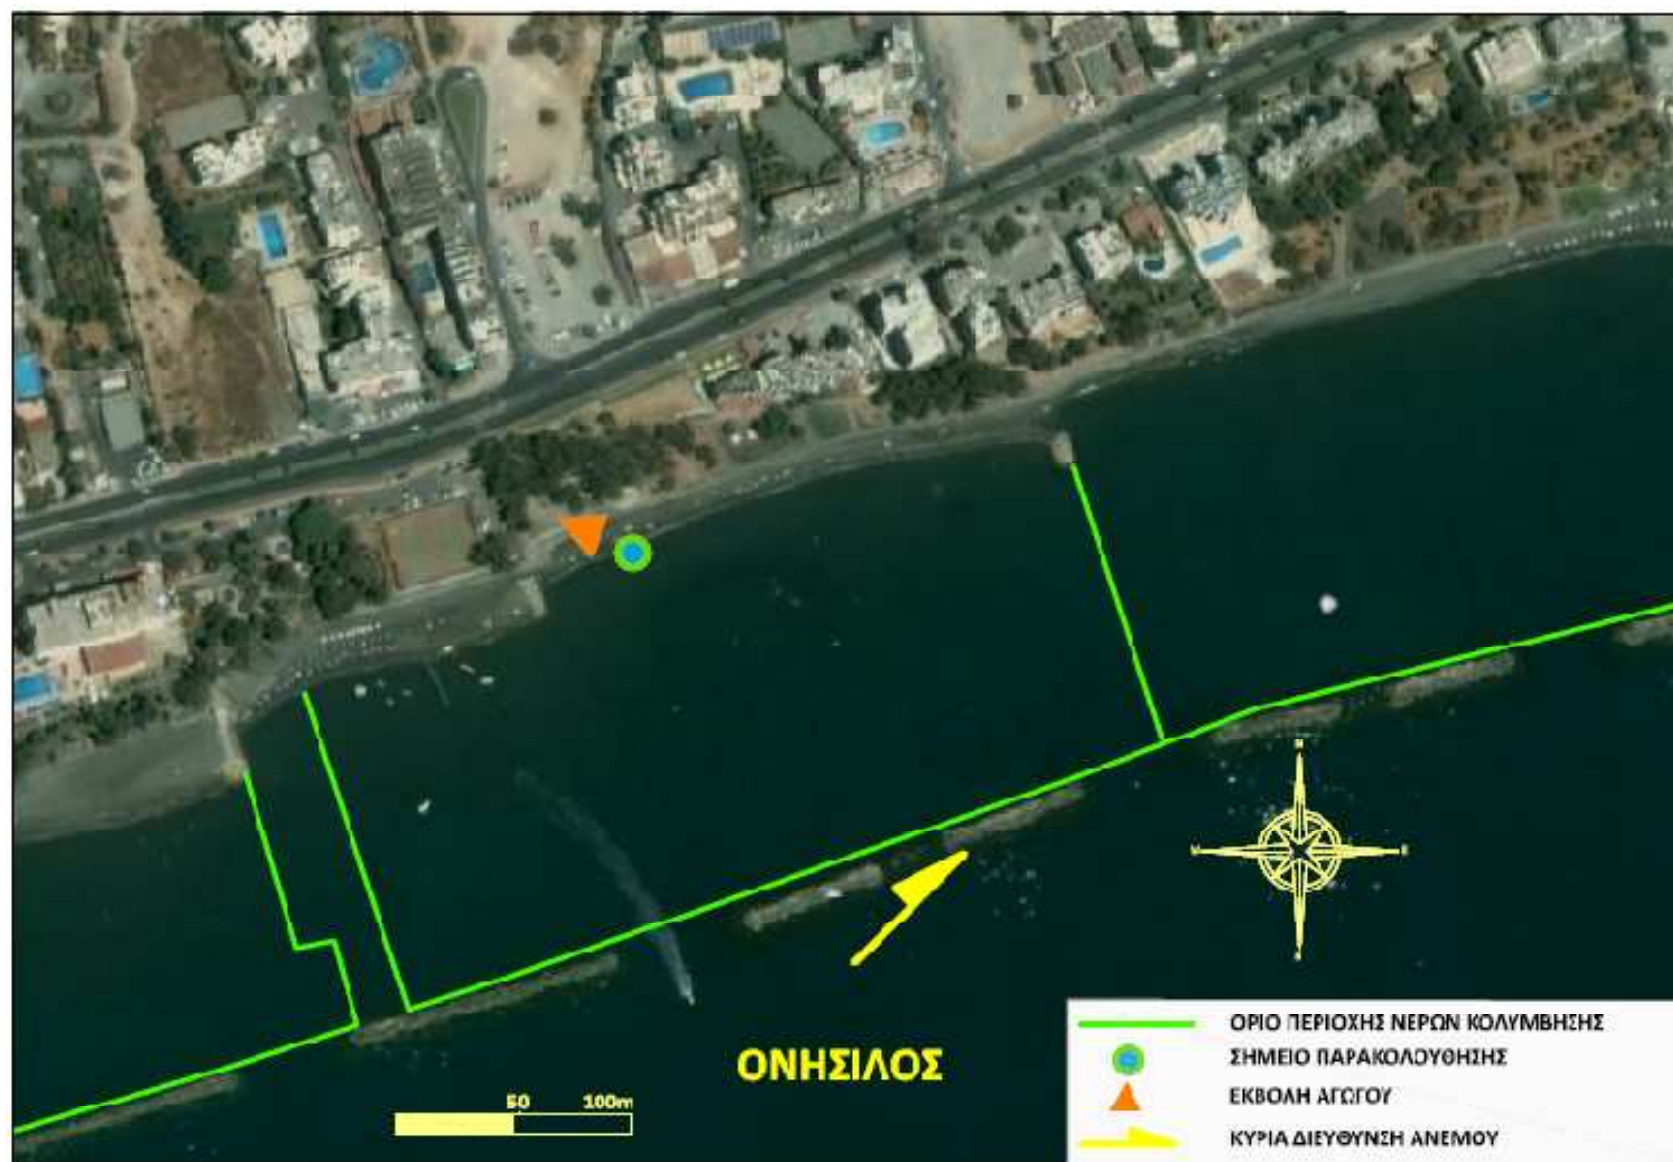
- *Θέση περιοχής νερών κολύμβησης στο Υδάτινο Σώμα:* (βλ. ακόλουθο σχήμα)
- *Περιγραφή Παραλίας:* Πρόκειται για αμμώδη παραλία η οποία βρίσκεται ανάμεσα στις παραλίες Αρμονία και Καστέλλα. Ανάντη της παραλίας βρίσκεται πεζόδρομος μέσω του οποίου ενώνονται και οι γειτονικές παραλίες της περιοχής. Κατά μήκος της παραλίας υπάρχει χώρος αναψυχής, λίγες πολυτελείς οικίες, ξενοδοχειακή εγκατάσταση καθώς και ιστιοπλοϊκός όμιλος. Η βλάστηση της περιοχής αποτελείται από καλλωπιστικά είδη, φοίνικες και ευκαλύπτους.
