## **82. Άγιος Ερμογένης**

### **82.1. Γενικές Πληροφορίες**

- Όνομα περιοχής νερών κολύμβησης: Άγιος Ερμογένης
- Κωδικός περιοχής νερών κολύμβησης: CY0005212000000111

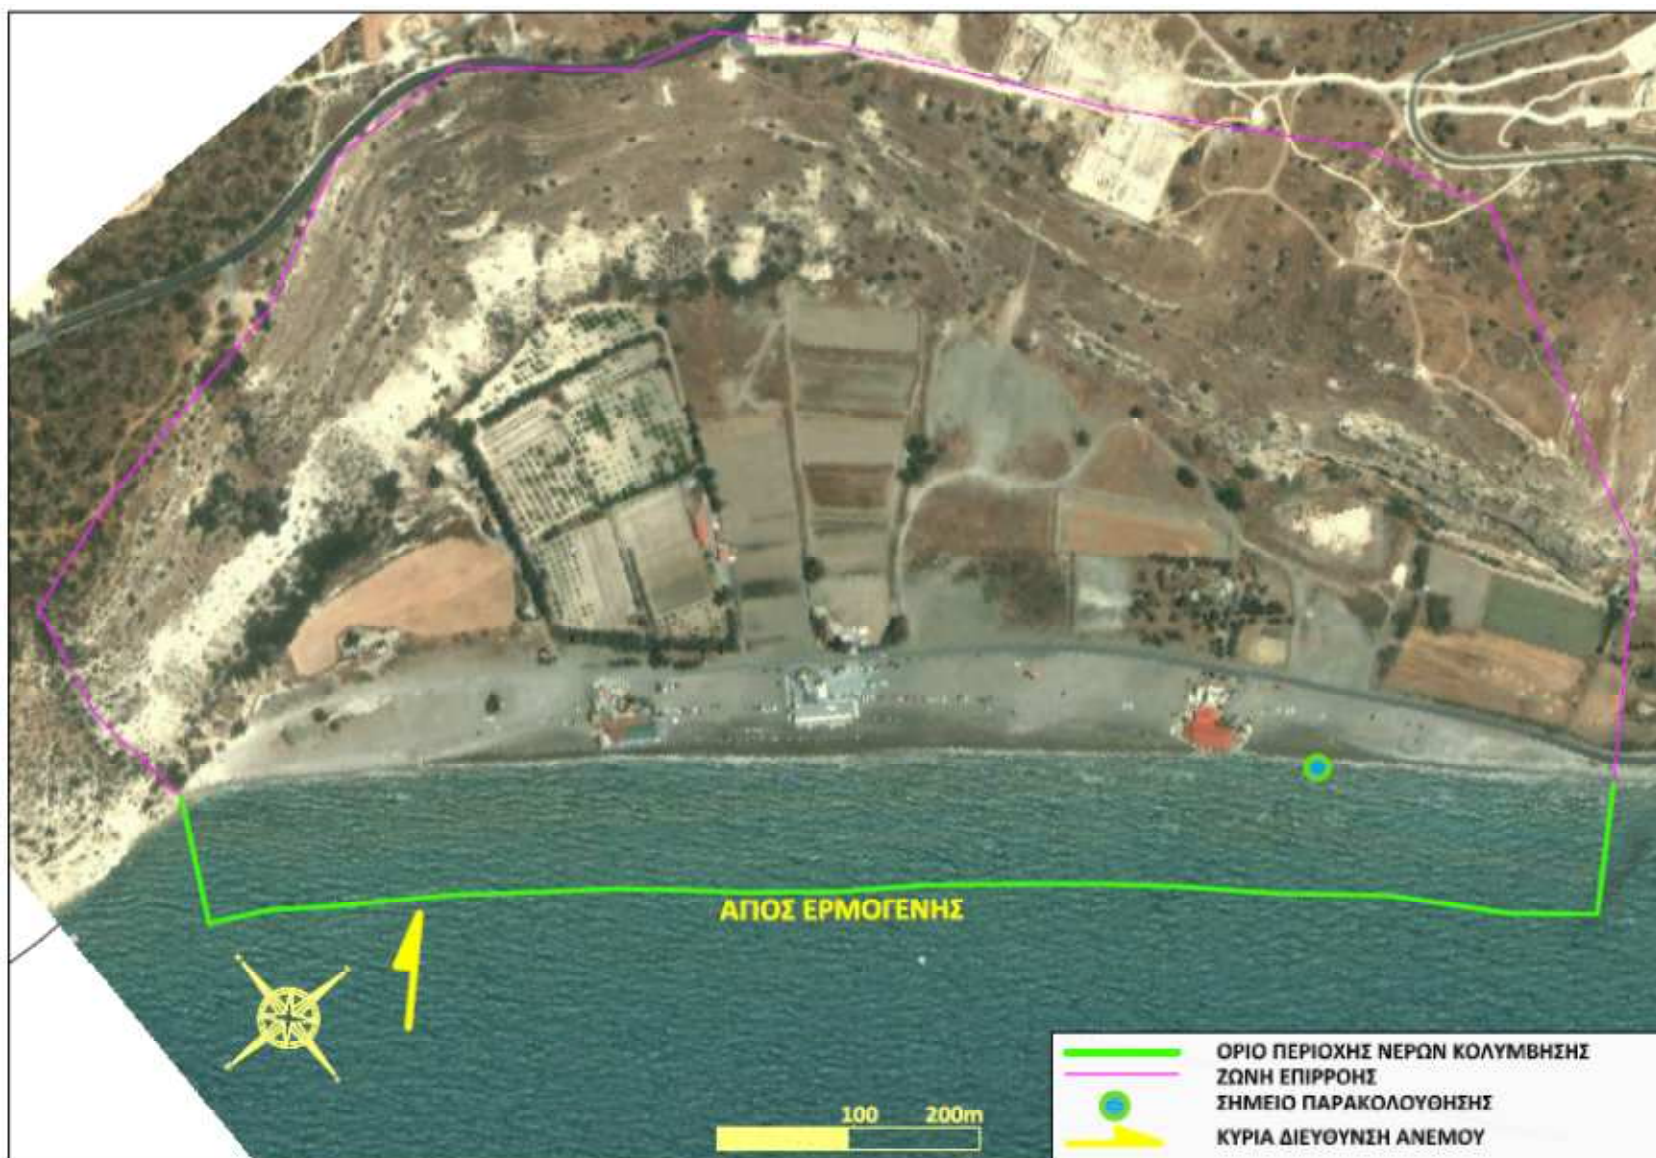
- *Θέση περιοχής νερών κολύμβησης στο Υδάτινο Σώμα:* (βλ. ακόλουθο σχήμα)
- *Περιγραφή Παραλίας:* Εκτεταμένη αμμώδης παραλία με τμήματα που καλύπτονται από βότσαλα. Κατά μήκος της παραλίας υπάρχουν χώροι εστίασης ενώ η βλάστηση είναι θαμνώδης και περιλαμβάνει μικρό αριθμό από φοίνικες.
