## **90. Αναουλιόντας**

- Όνομα περιοχής νερών κολύμβησης: Αναουλιόντας
- Κωδικός περιοχής νερών κολύμβησης: CY0006000000000135

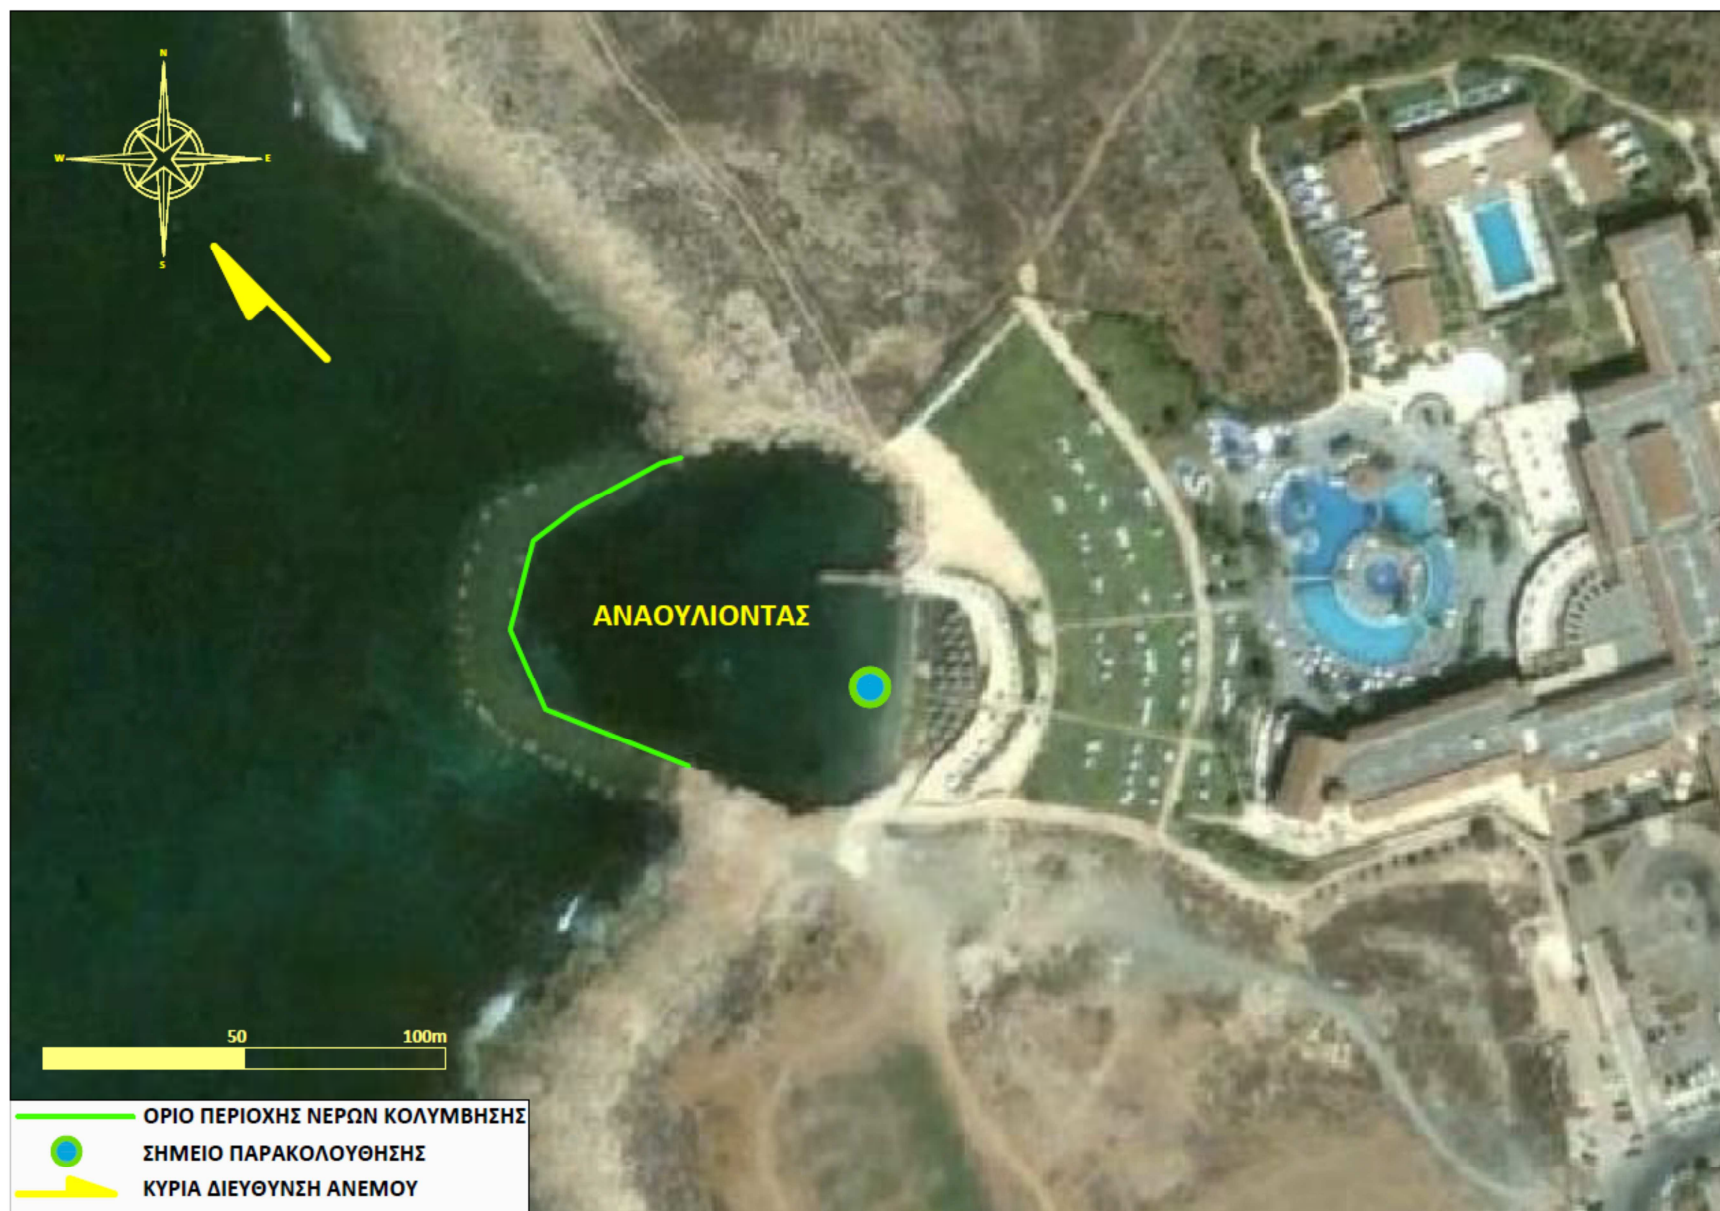
- *Θέση περιοχής νερών κολύμβησης στο Υδάτινο Σώμα:* (βλ. ακόλουθο σχήμα)
- *Περιγραφή Παραλίας:* Πρόκειται για αμμώδη παραλία με υπόστρωμα σκληρό ψαμμίτη εντός φυσικού κόλπου. Το βόρειο τμήμα της παραλίας αλλά και τα πέταλα του κόλπου είναι βραχώδη. Στο μέσο περίπου της παραλίας έχει κατασκευαστεί προβλήτα με μεταλλικά στηρίγματα. Στη φυσική είσοδο του κόλπου έχει κατασκευαστεί υποθαλάσσιος κυματοθραύστης σε σχήμα πετάλου, που καλύπτει όλο το μήκος της εισόδου. Επί της παραλίας υπάρχει ξενοδοχειακή εγκατάσταση και υποδομές εστίασης και αναψυχής. Όσον αφορά στη βλάστηση αυτή αποτελείται κατά κύριο λόγο από καλλωπιστικά είδη στην περιοχή της ξενοδοχειακής μονάδας και περιλαμβάνει κυρίως φοίνικες, θάμνους, χορτοτάπητα και έρποντα χαμηλά φυτά και κακτοειδή.
