## **113. Κανάλι Πωμού**

### **113.1. Γενικές Πληροφορίες**

- Όνομα περιοχής νερών κολύμβησης: Κανάλι Πωμού
- Κωδικός περιοχής νερών κολύμβησης: CY0006367000000150

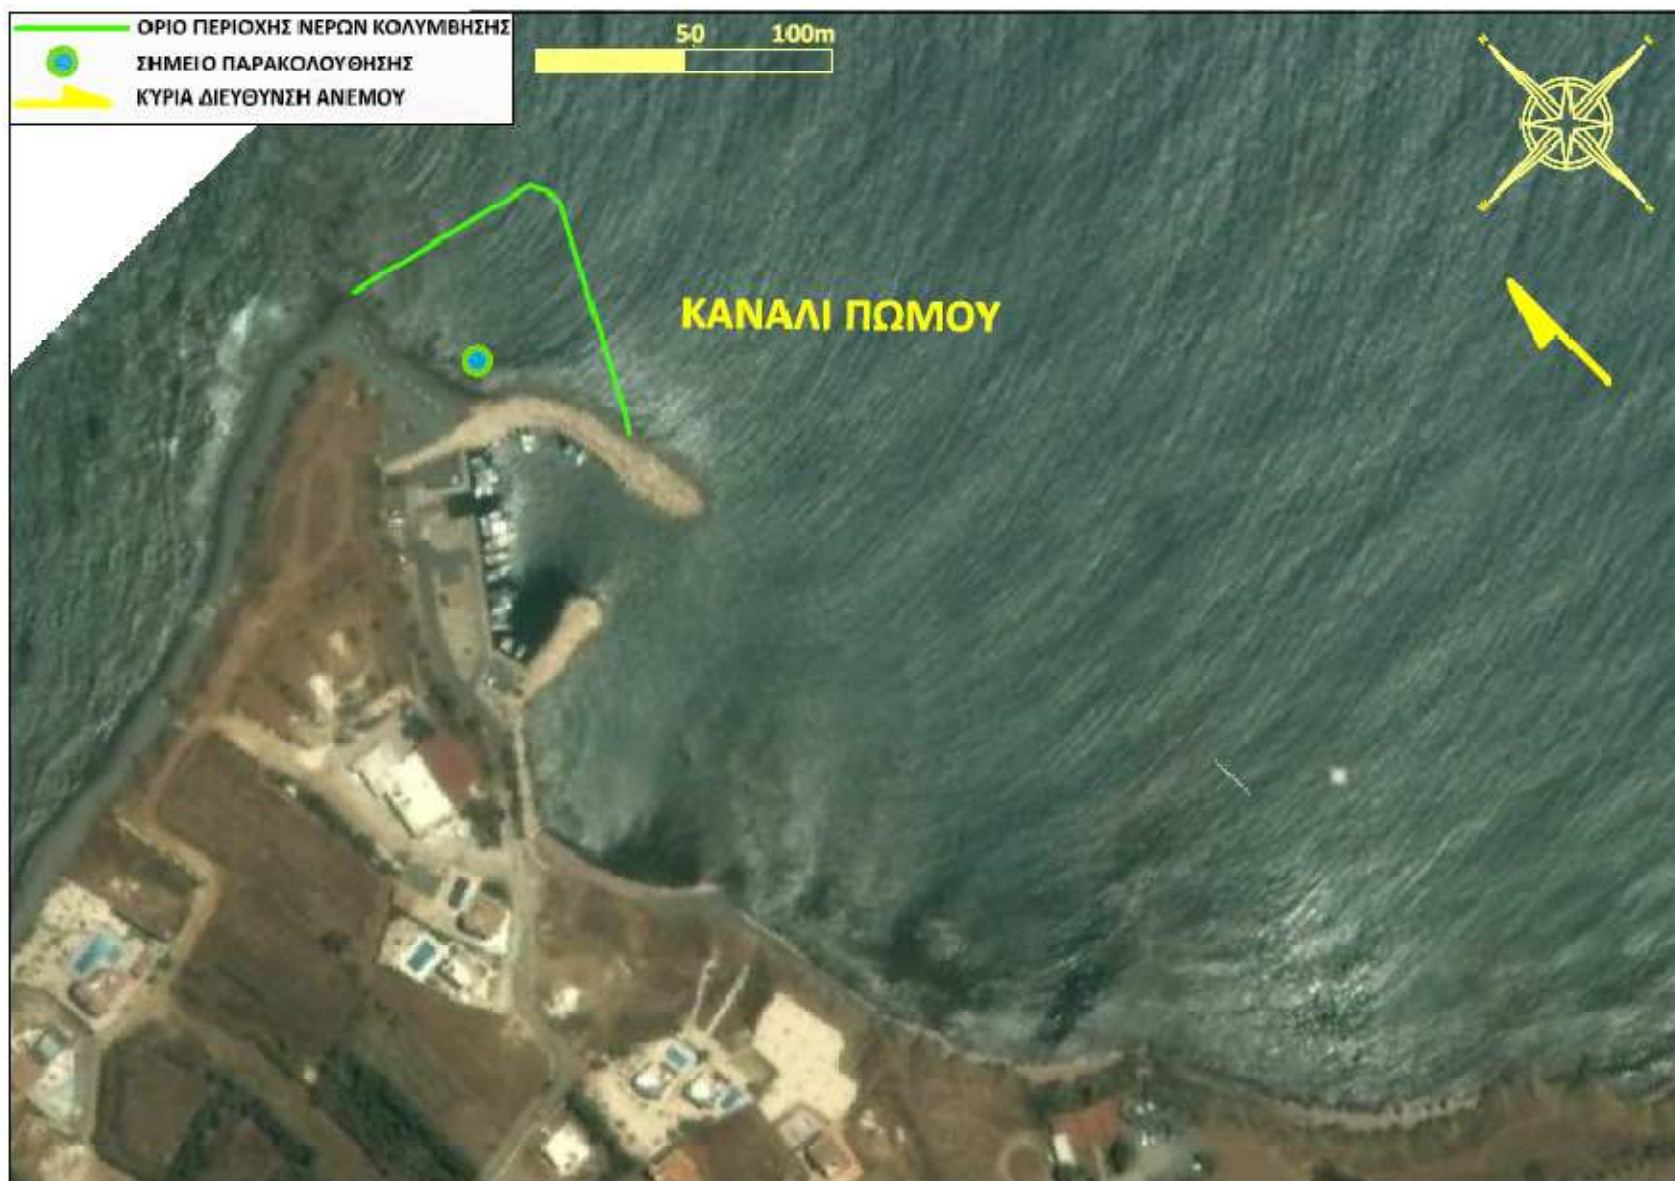
- *Θέση περιοχής νερών κολύμβησης στο Υδάτινο Σώμα: (βλ. ακόλουθο σχήμα)*
- *Περιγραφή Παραλίας:* Πρόκειται για παραλία με βότσαλα βόρεια από το αλιευτικό καταφύγιο του Πωμού. Βρίσκεται στους πρόποδες υψώματος και έχει σχετικά απόκρημνη δομή. Η πρόσβαση γίνεται από το δρόμο του αλιευτικού καταφυγίου του Πωμού.
